**Antrag auf Erteilung
einer wasserrechtlichen Erlaubnis
nach § 8 und § 15 WHG**

**zur Abwasserbeseitigung der Stadt Grafenwöhr
durch die WBG Grafenwöhr;
Einleiten von Abwasser aus der Kläranlage in die Creußen
sowie von Mischwasser aus den Entlastungsanlagen und
Regenwasser aus den Regenwasserkanälen in die
Creußen, den Thumbach, die Haidenaab und Vorflutgräben.**

**Dokumentation Einleitstellen
Regenwasser**

zum Wasserrechtsantrag vom 28.04.2023

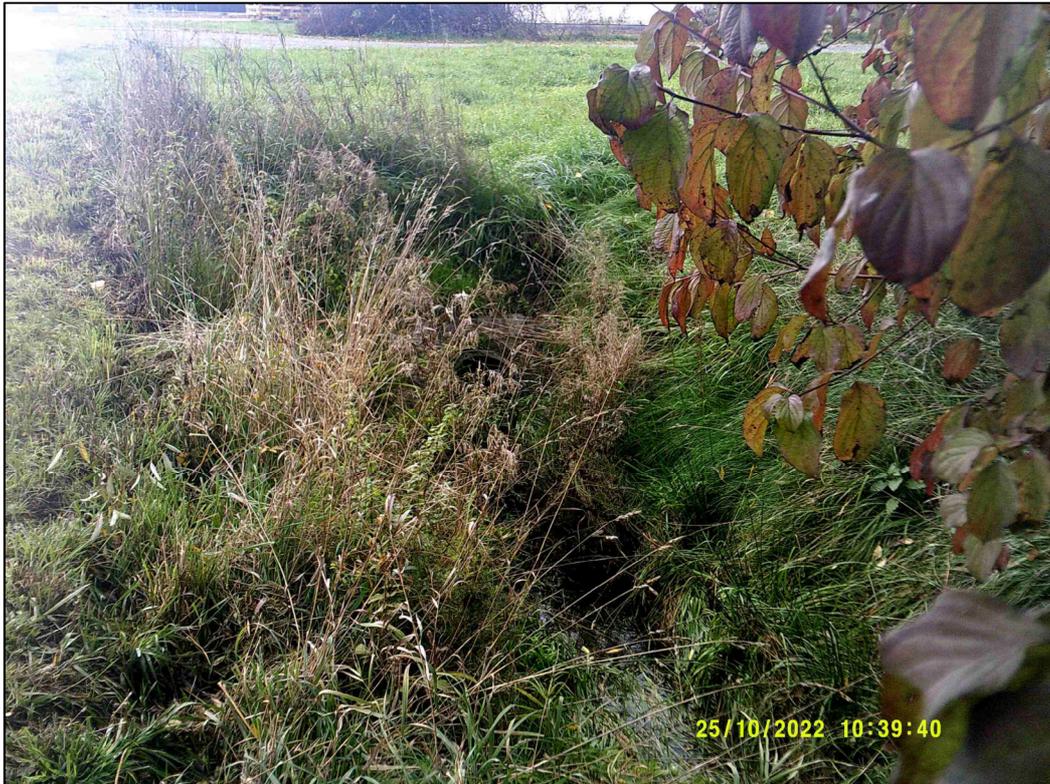
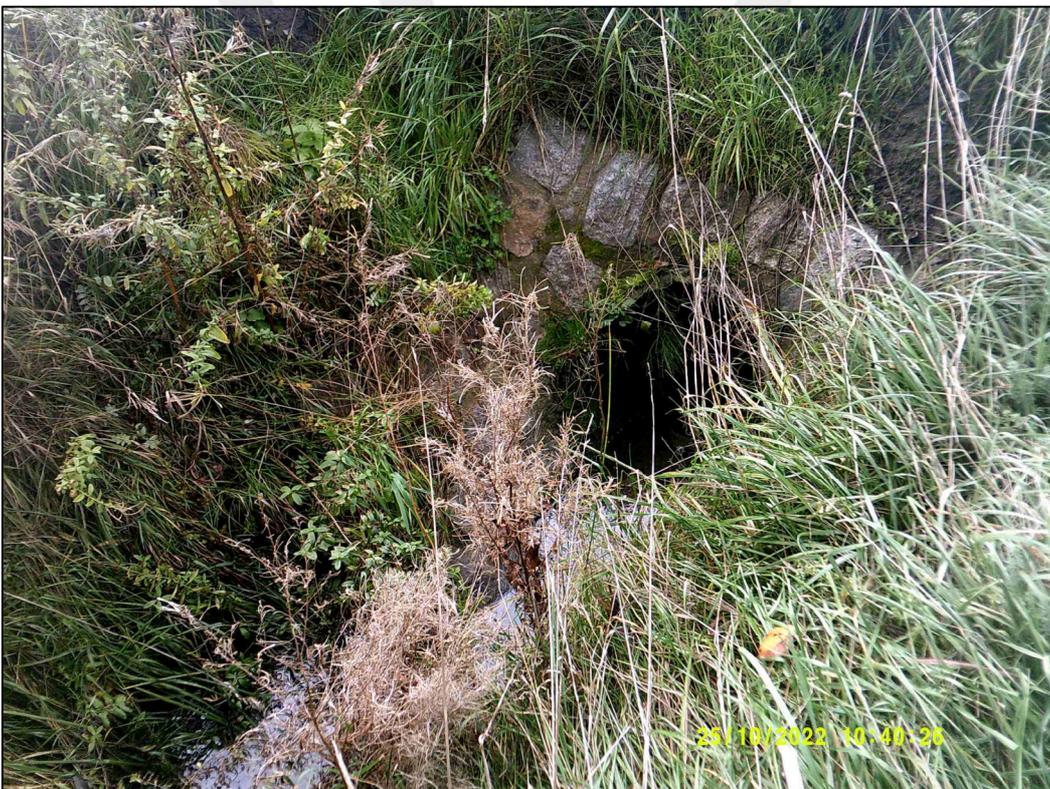
Die Einleitstelle zeigt keinerlei Erosionen oder sonstige Flurschäden in Folge von eingeleiteten Abflussspitzen. Die Einleitstelle gliedert sich in die natürliche Umgebung ein.

Auslauf in namenlosen Entwässerungskanal

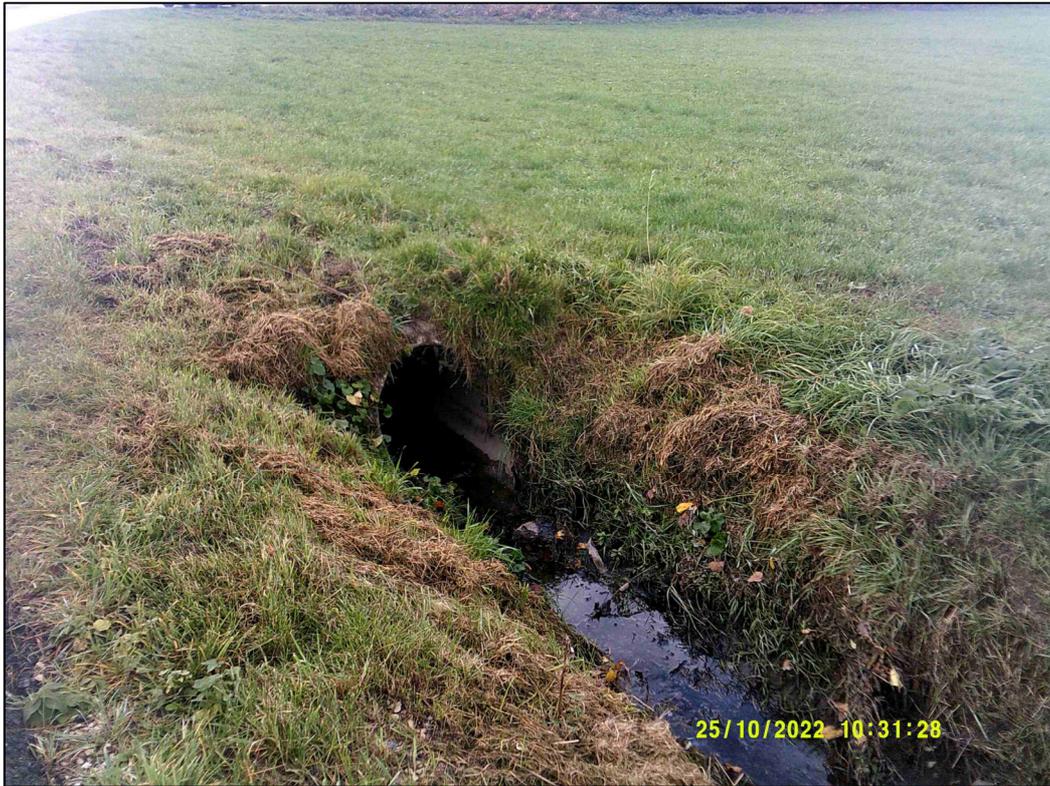
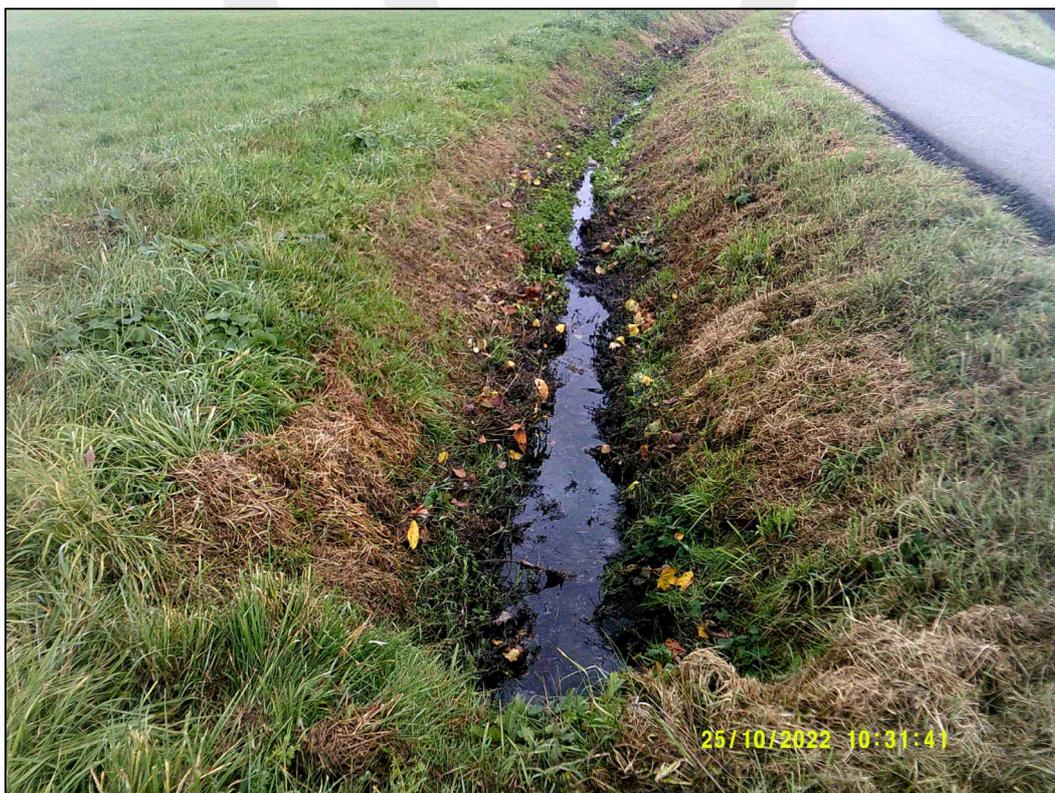
Die Einleitstelle zeigt keinerlei Erosionen oder sonstige Flurschäden in Folge von eingeleiteten Abflussspitzen. Die Einleitstelle gliedert sich in die natürliche Umgebung ein.

Auslauf in namenlosen Entwässerungskanal

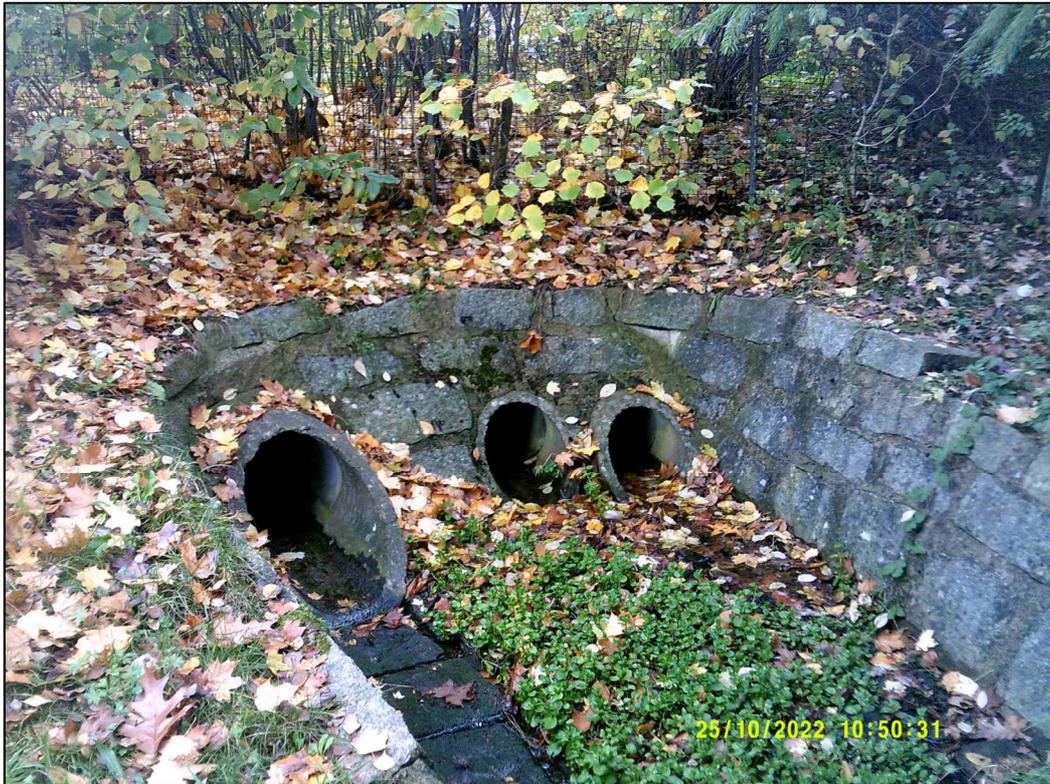
Die Einleitstelle zeigt keinerlei Erosionen oder sonstige Flurschäden in Folge von eingeleiteten Abflussspitzen. Die Einleitstelle gliedert sich in die natürliche Umgebung ein.

Auslauf (1. von links) in Transportgraben

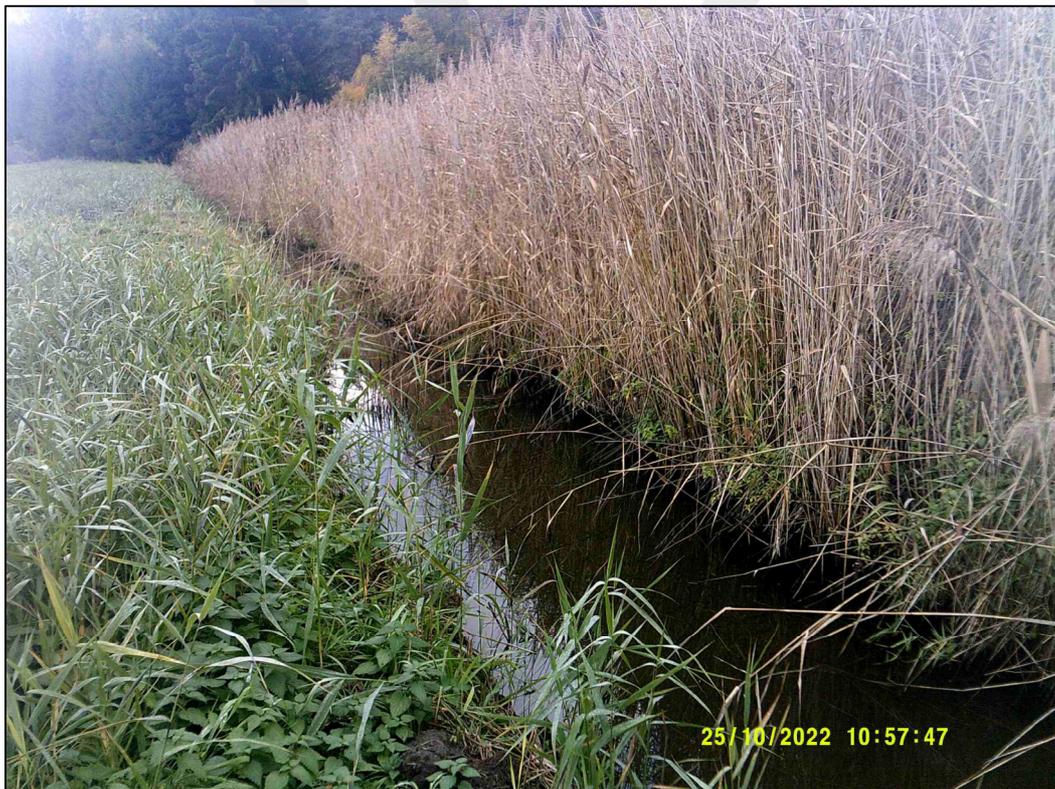
Transportgraben Richtung Creußen

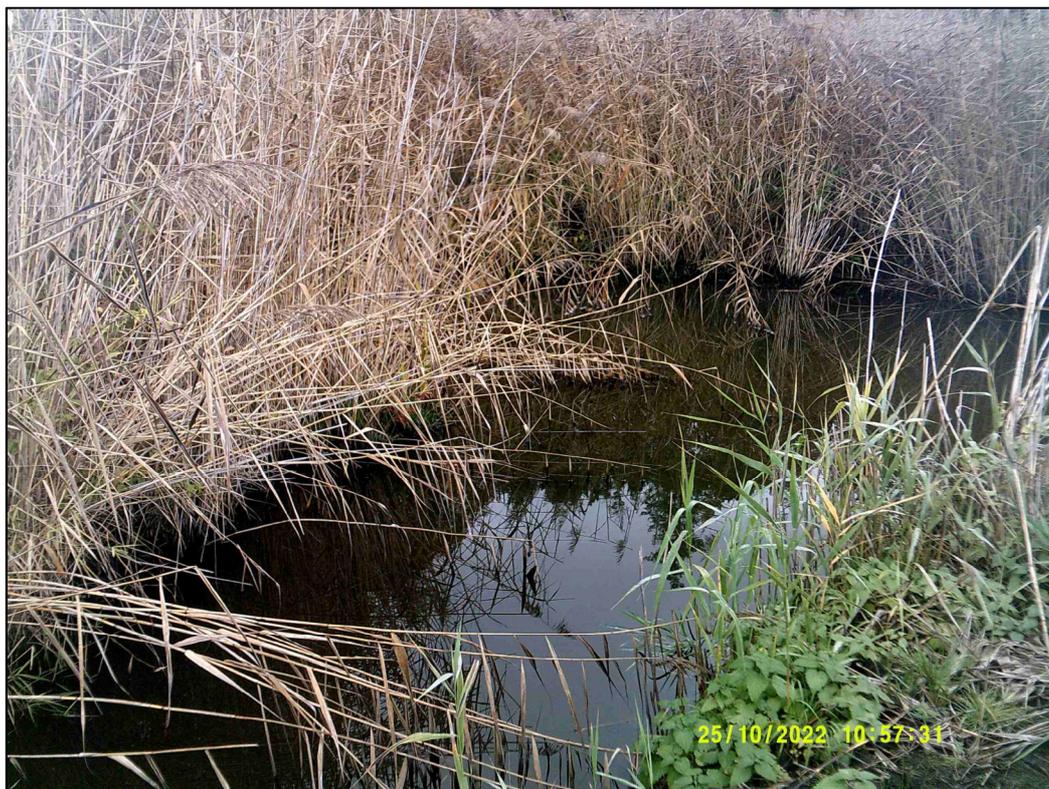
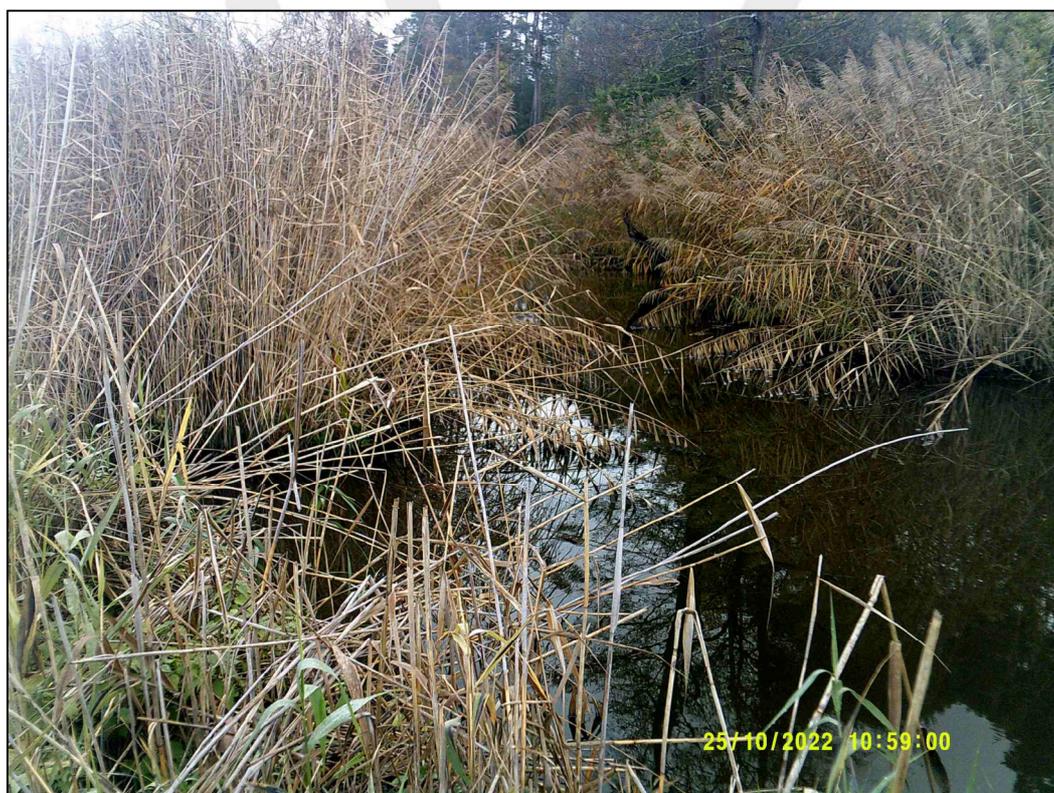
Auslauf in die Creußen

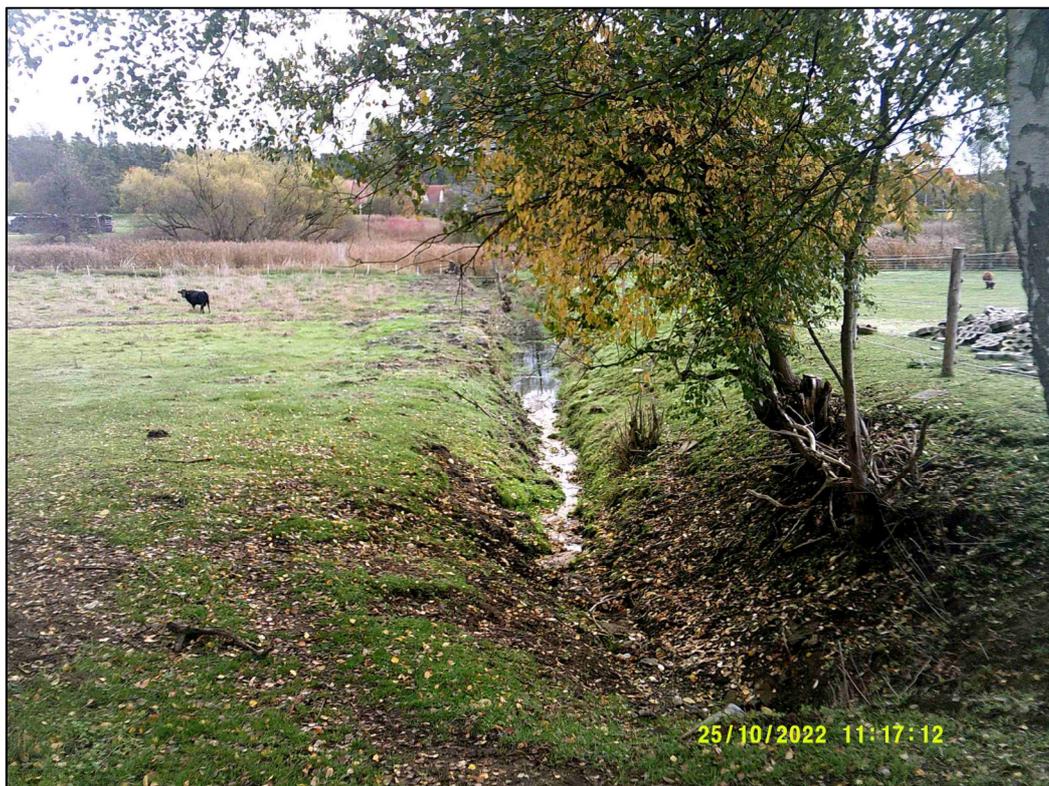
Die Einleitstelle zeigt keinerlei Erosionen oder sonstige Flurschäden in Folge von eingeleiteten Abflussspitzen. Die Einleitstelle gliedert sich in die natürliche Umgebung ein.

Auslauf und Transportgraben zur Creußen

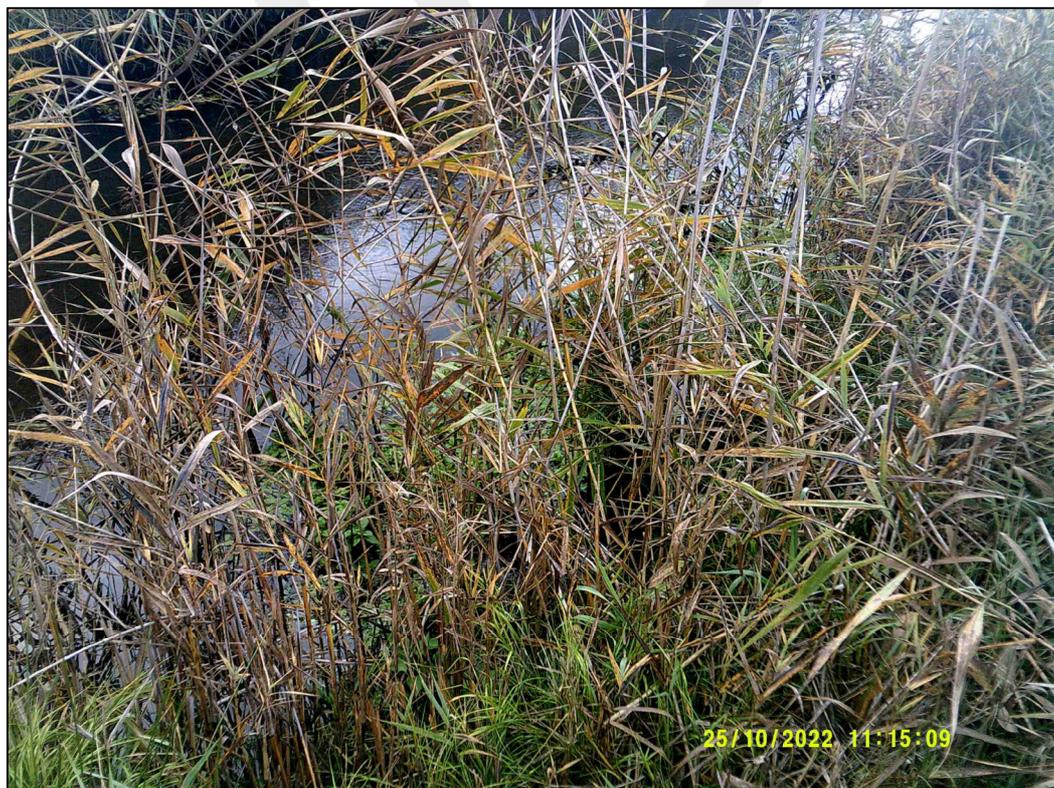
Auslauf in die Creußen

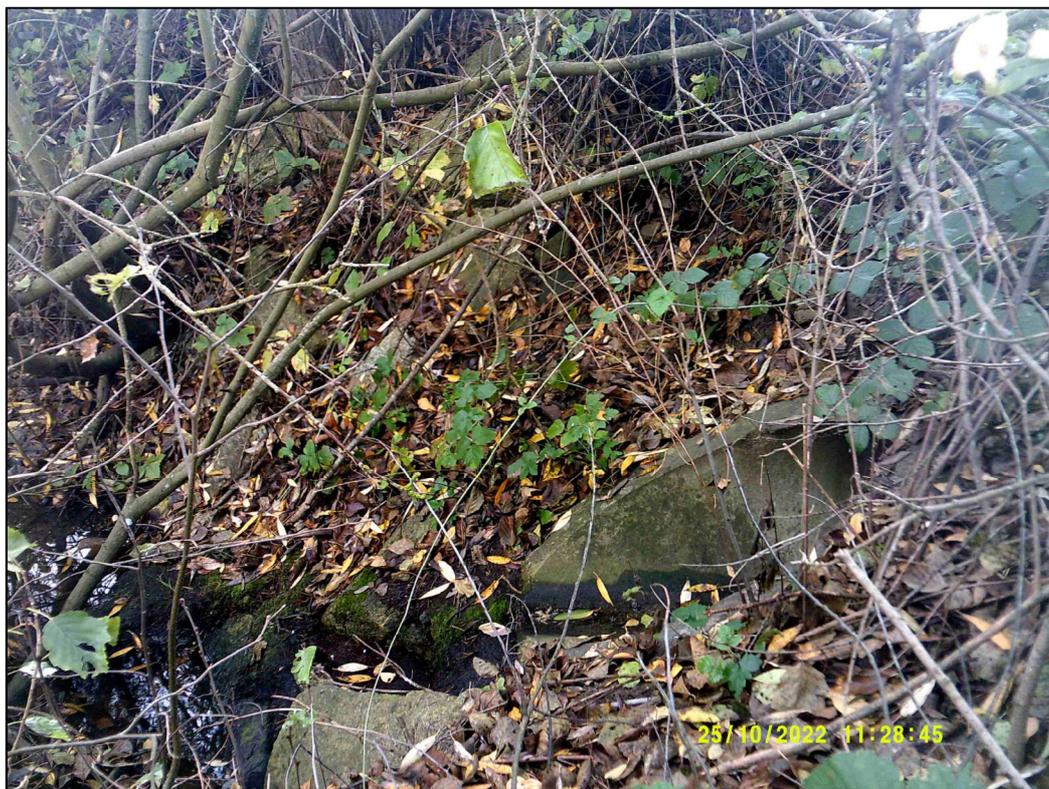
Die Einleitstelle zeigt keinerlei Erosionen oder sonstige Flurschäden in Folge von eingeleiteten Abflussspitzen. Die Einleitstelle gliedert sich in die natürliche Umgebung ein.

Auslauf in RRB

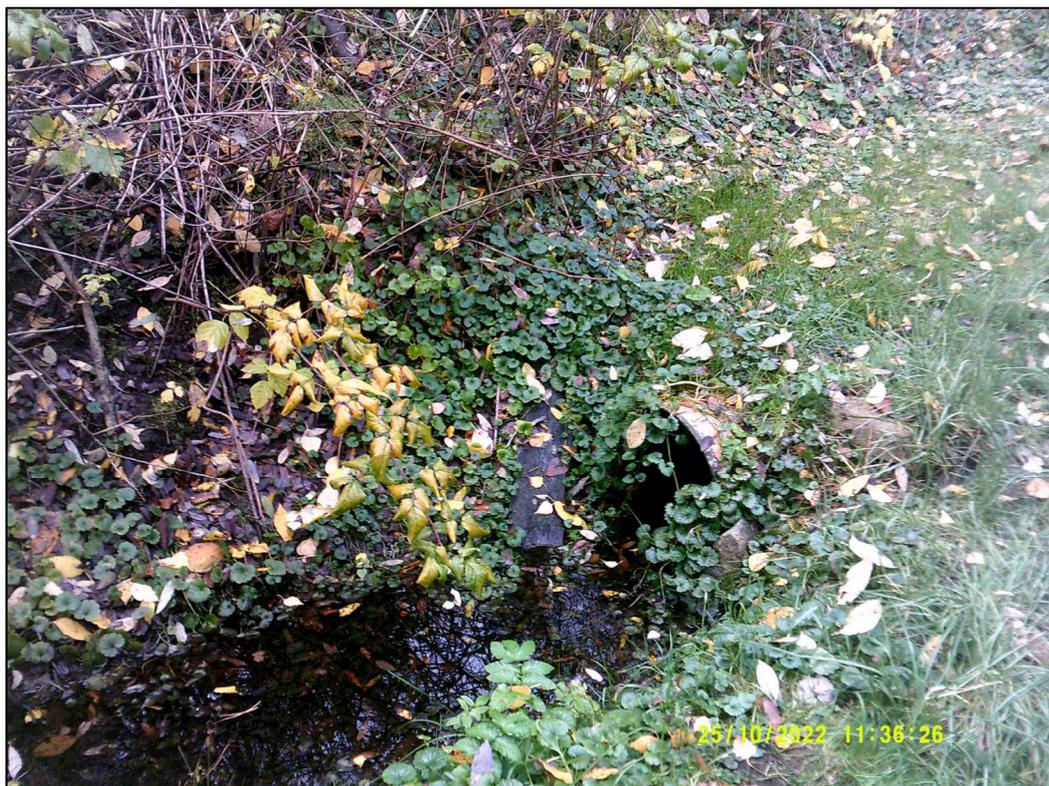
Auslauf RRB in Transportgraben

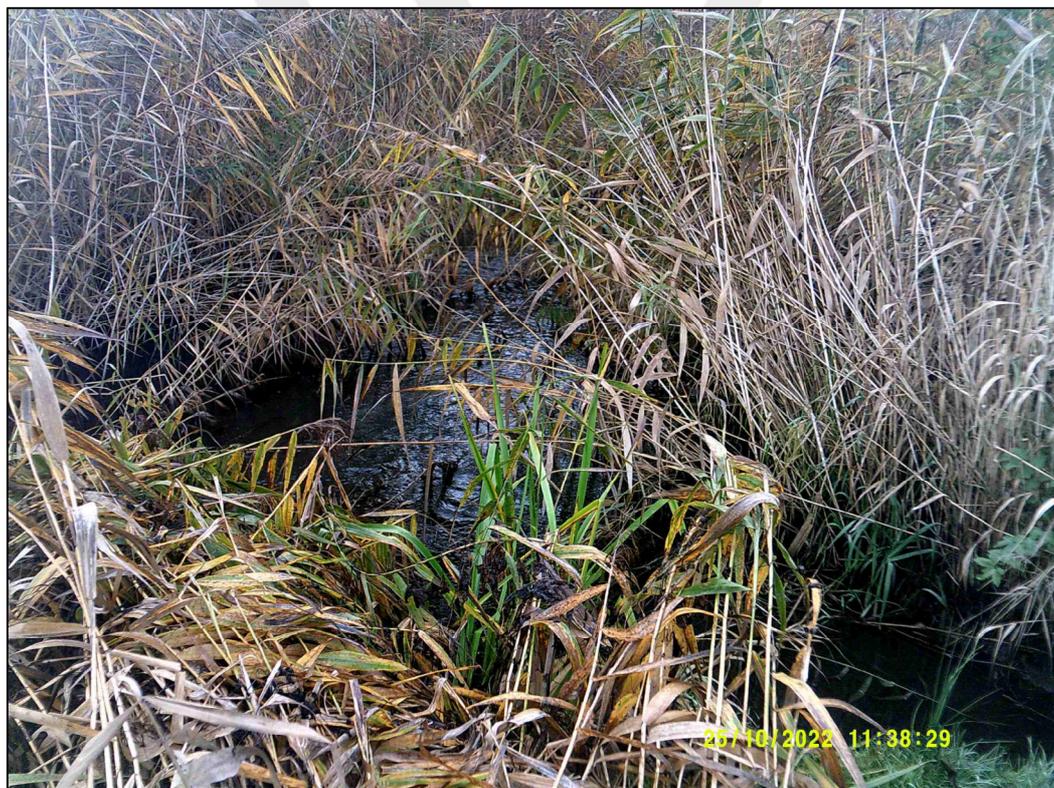
Auslauf in die Creußen

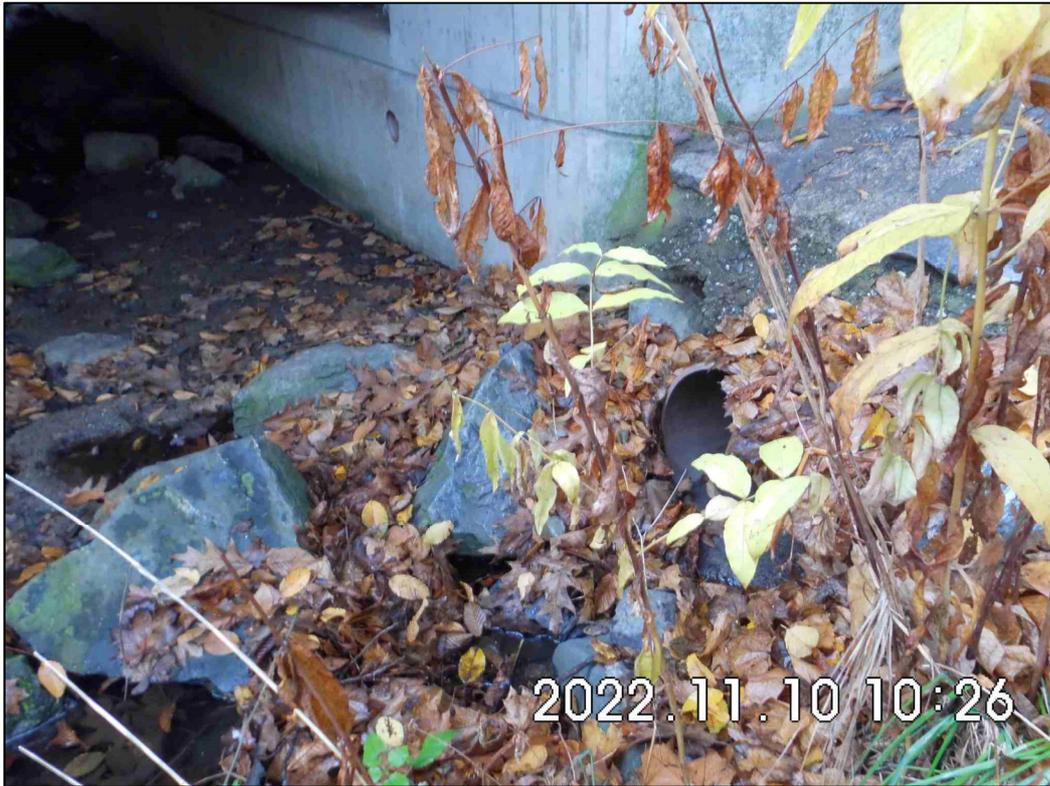
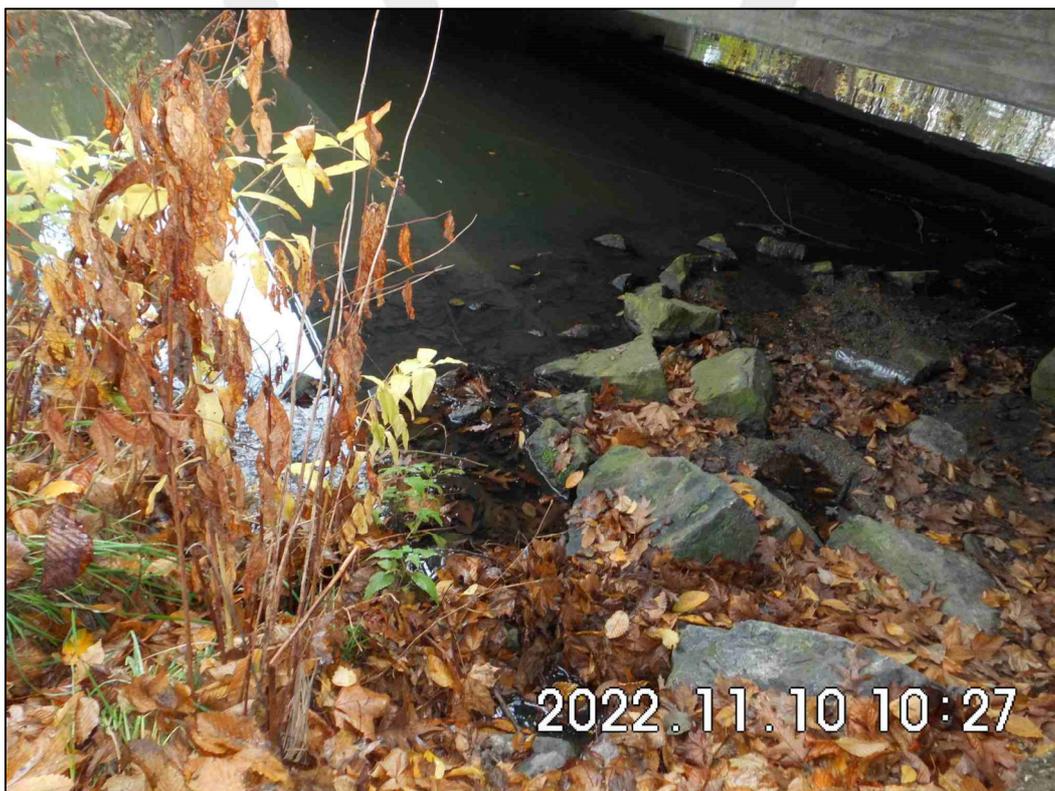
Die Einleitstelle zeigt keinerlei Erosionen oder sonstige Flurschäden in Folge von eingeleiteten Abflussspitzen. Die Einleitstelle gliedert sich in die natürliche Umgebung ein.

Auslauf in den Thumbach

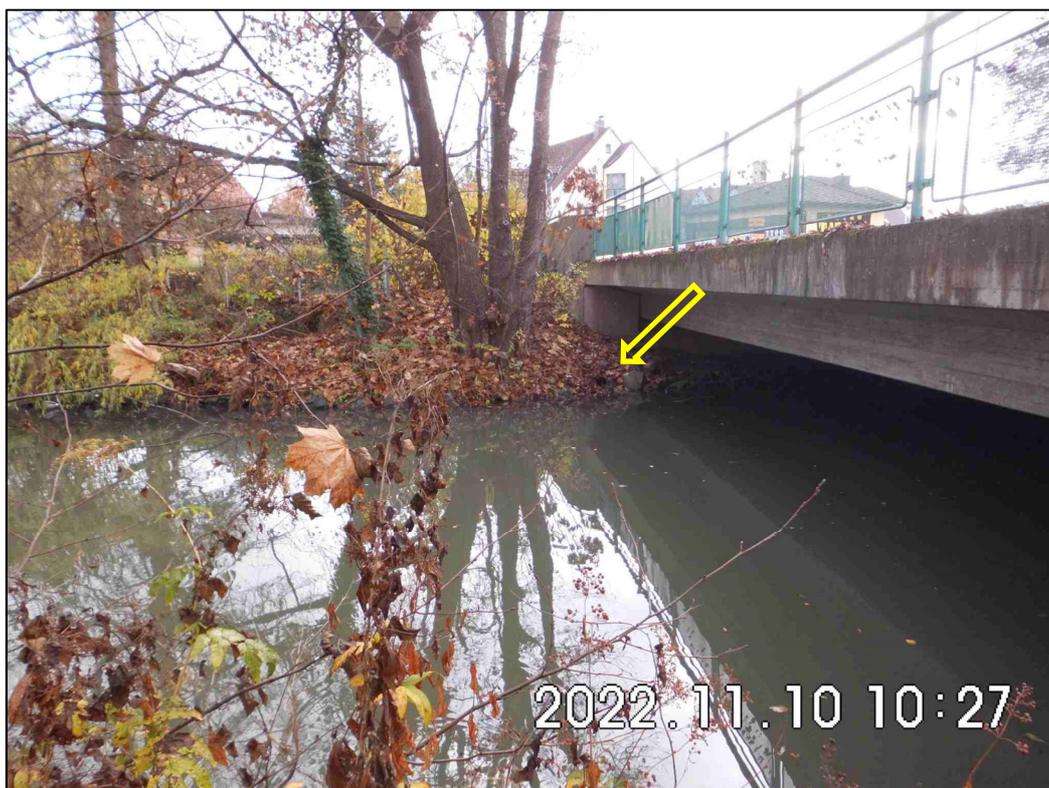
Die Einleitstelle zeigt keinerlei Erosionen oder sonstige Flurschäden in Folge von eingeleiteten Abflussspitzen. Die Einleitstelle gliedert sich in die natürliche Umgebung ein.

Auslauf in den Thumbach

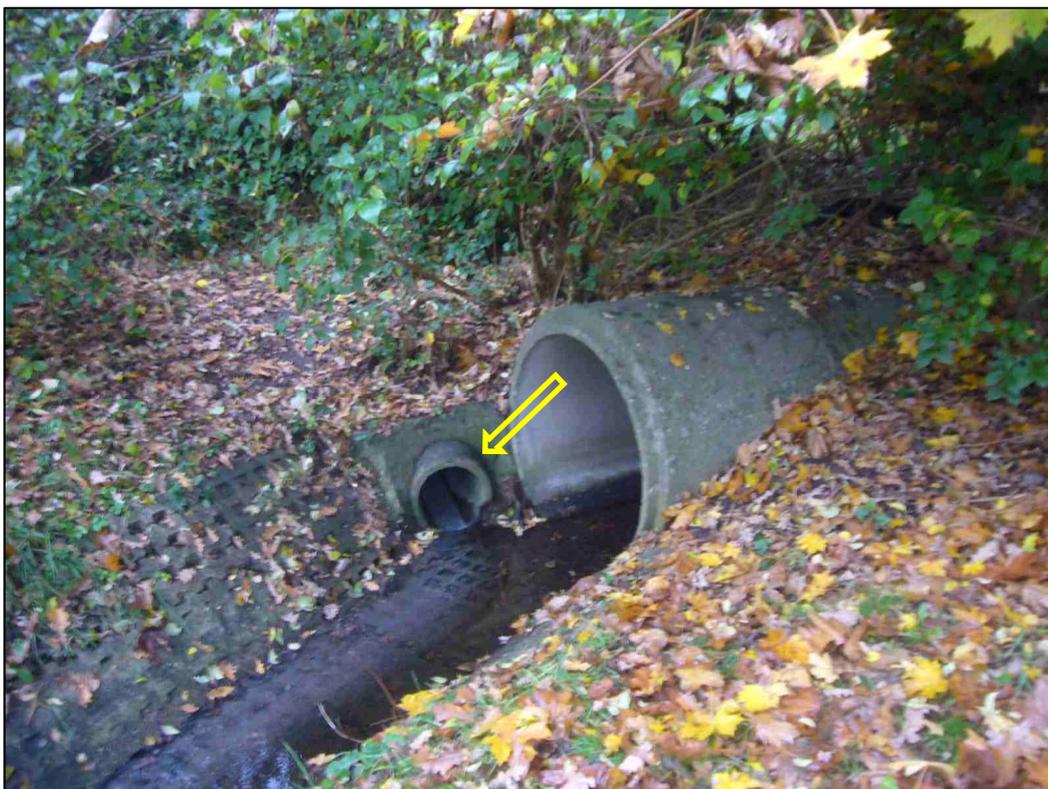
Die Einleitstelle zeigt keinerlei Erosionen oder sonstige Flurschäden in Folge von eingeleiteten Abflussspitzen.

Auslauf in namenlosen Entwässerungsgraben

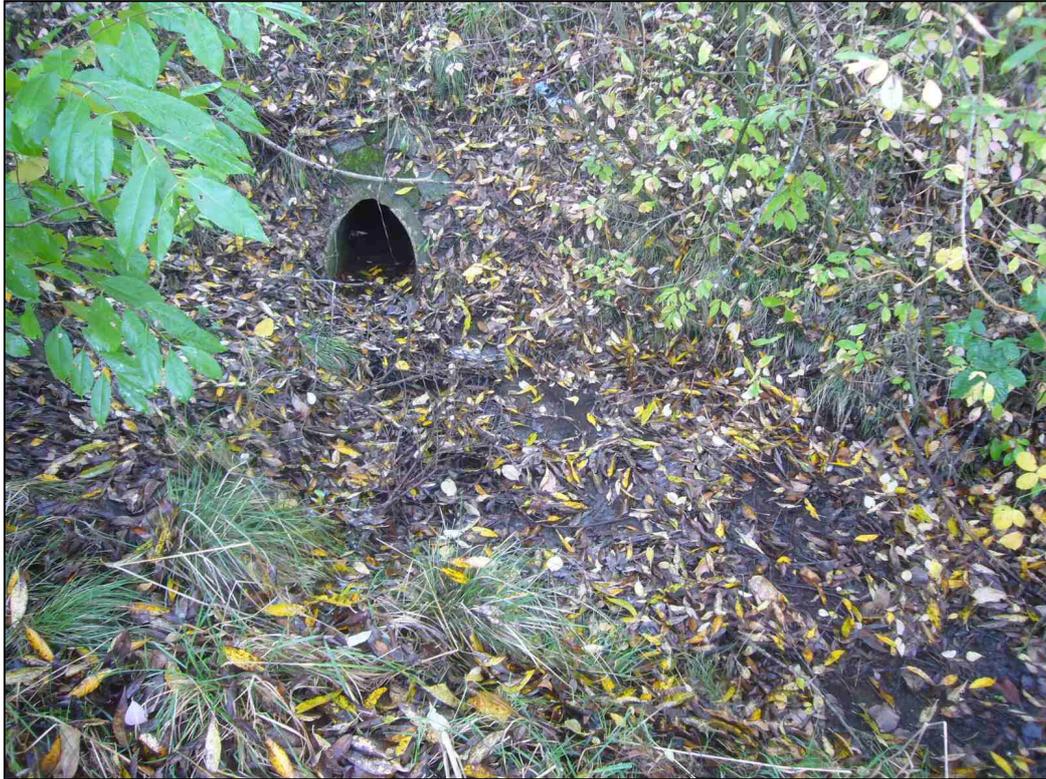
Die Einleitstelle zeigt keinerlei Erosionen oder sonstige Flurschäden in Folge von eingeleiteten Abflussspitzen. Die Einleitstelle gliedert sich in die natürliche Umgebung ein.

Auslauf in Bierlohgraben

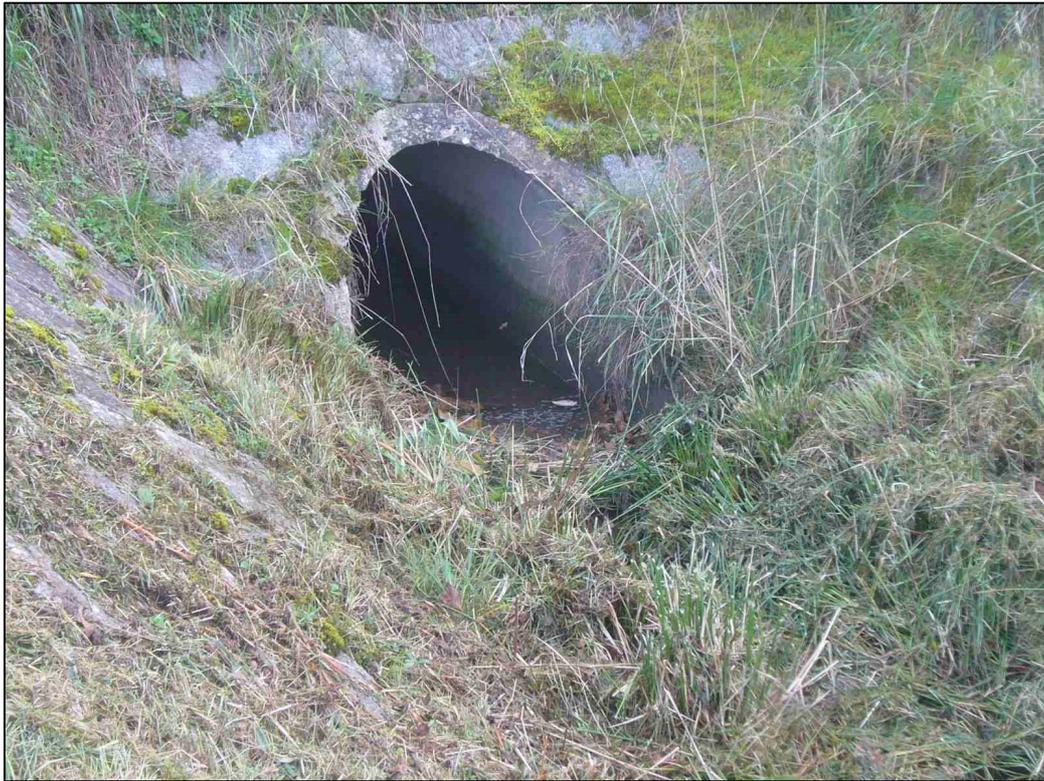
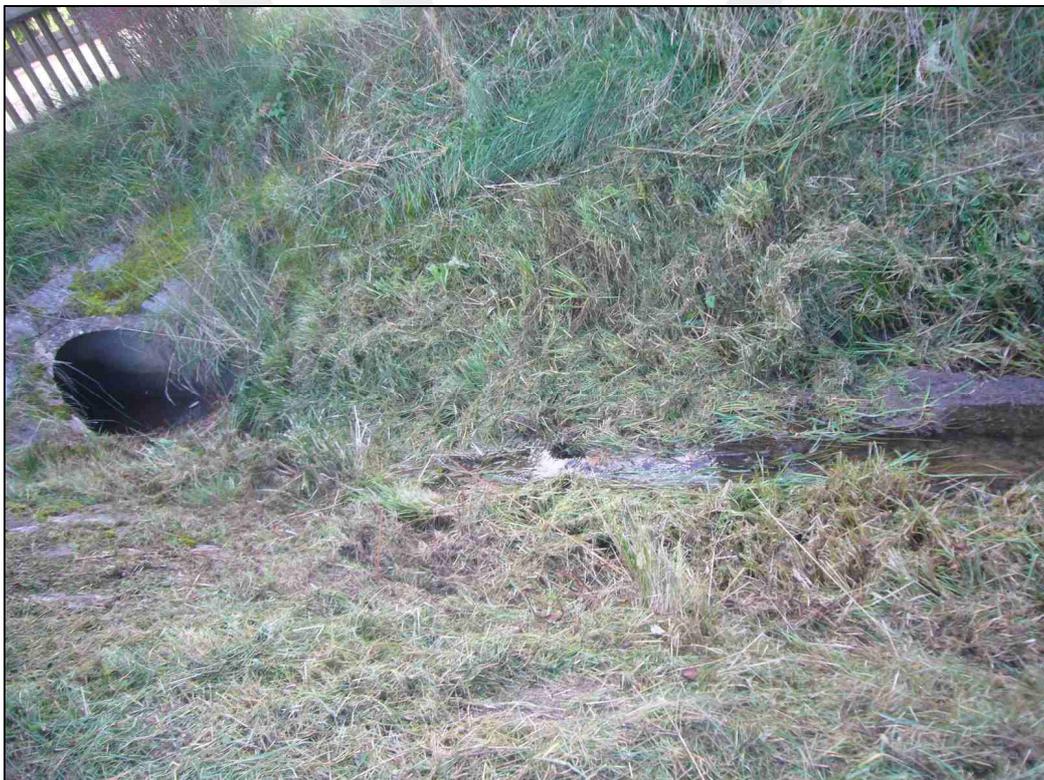
Die Einleitstelle zeigt keinerlei Erosionen oder sonstige Flurschäden in Folge von eingeleiteten Abflussspitzen. Die Einleitstelle gliedert sich in die natürliche Umgebung ein.

Auslauf in Bierlohgraben

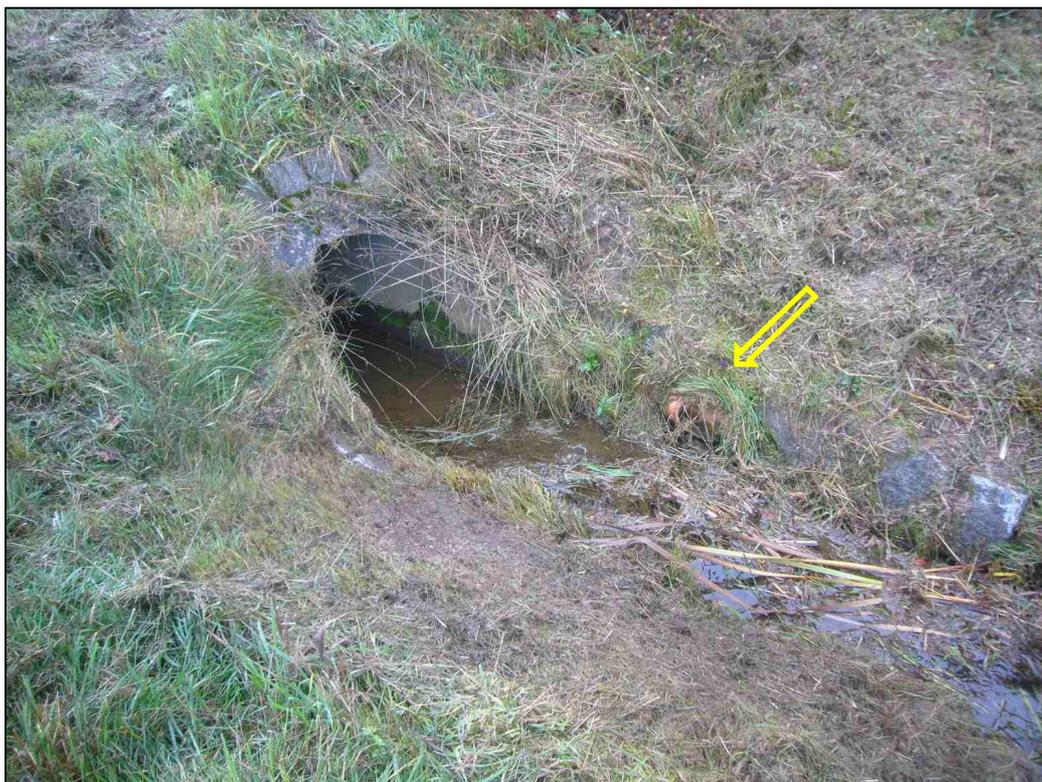
Die Einleitstelle zeigt keinerlei Erosionen oder sonstige Flurschäden in Folge von eingeleiteten Abflussspitzen. Die Einleitstelle gliedert sich in die natürliche Umgebung ein.

Auslauf in Bierlohgraben

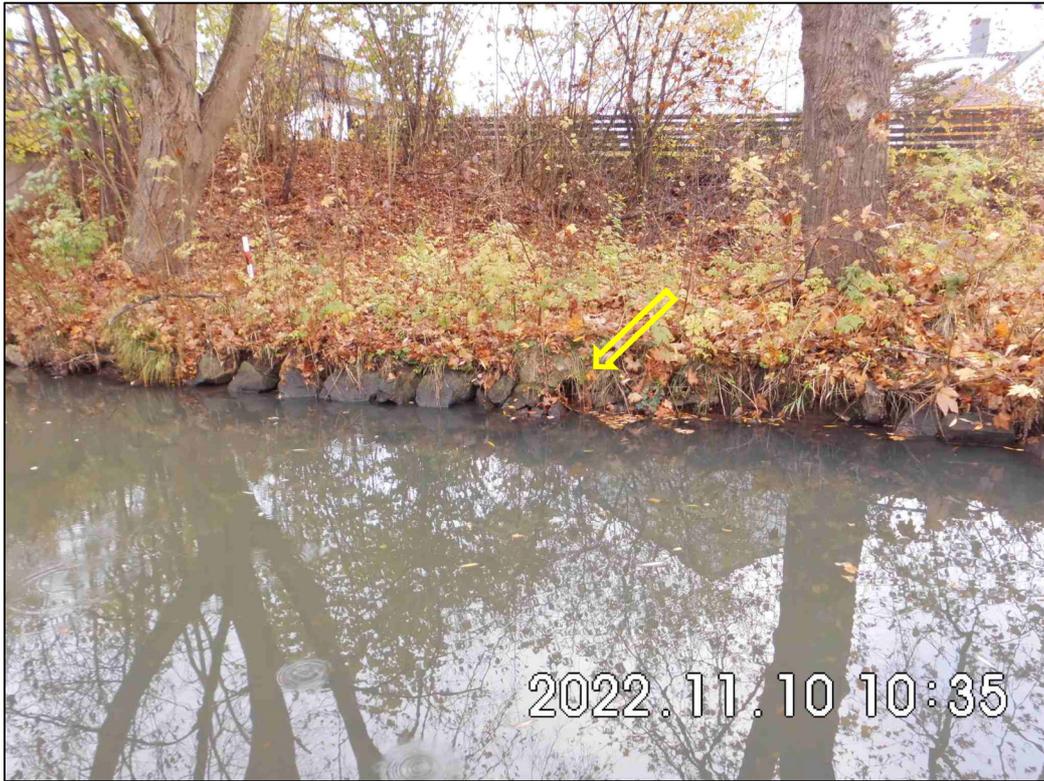
Die Einleitstelle zeigt keinerlei Erosionen oder sonstige Flurschäden in Folge von eingeleiteten Abflussspitzen. Die Einleitstelle gliedert sich in die natürliche Umgebung ein.

Auslauf in die Creußen

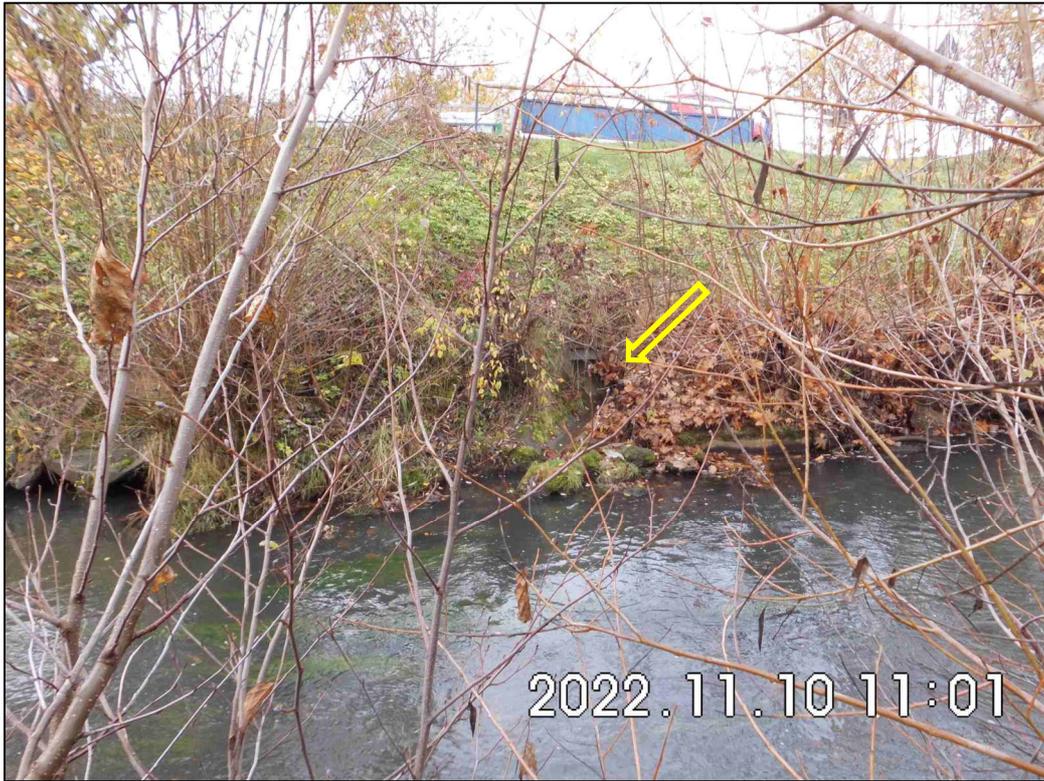
Die Einleitstelle zeigt keinerlei Erosionen oder sonstige Flurschäden in Folge von eingeleiteten Abflussspitzen. Die Einleitstelle gliedert sich in die natürliche Umgebung ein.

Auslauf in die Creußen

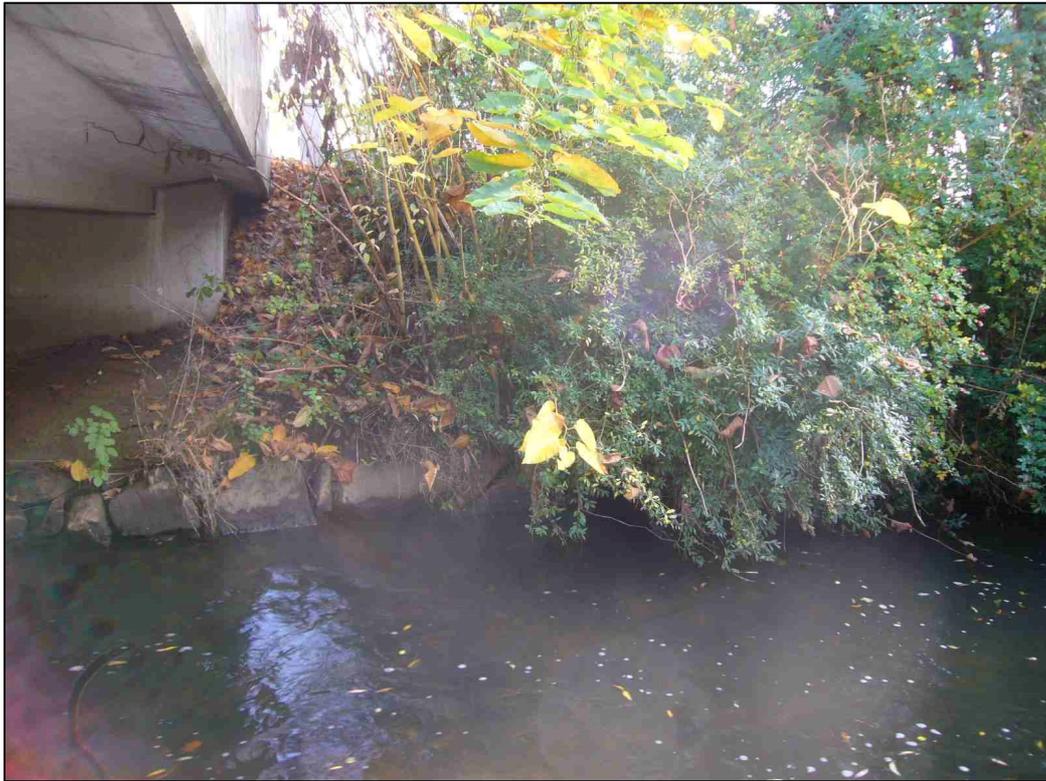
Auslauf befindet sich unterhalb des Wasserspiegels der Haidenaab.

Auslaufbereich in die Haidenaab (Auslauf unter Wasserspiegel)

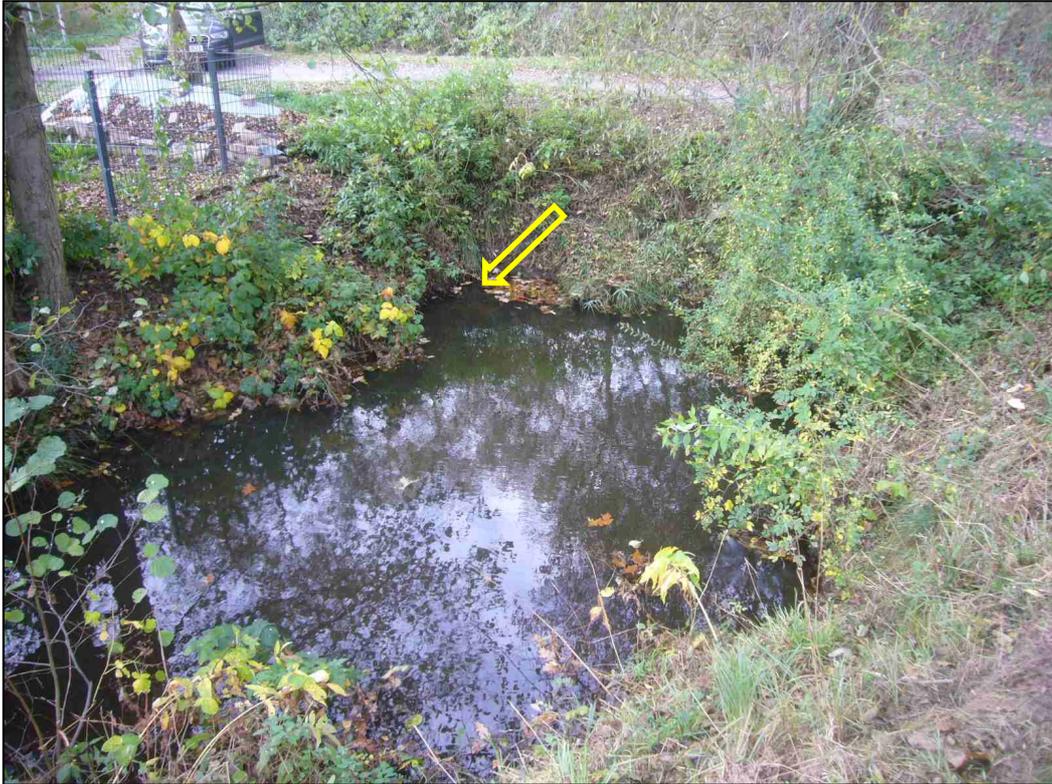
Auslauf in Transportgraben (Auslauf unter Wasserspiegel)

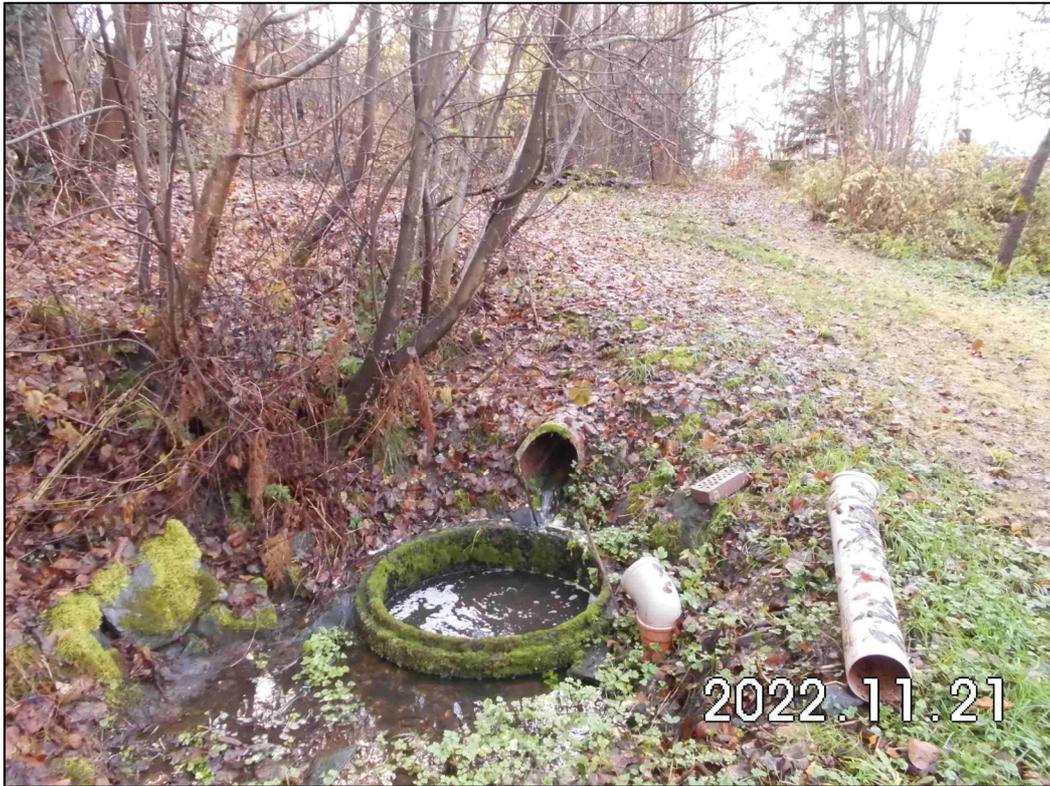
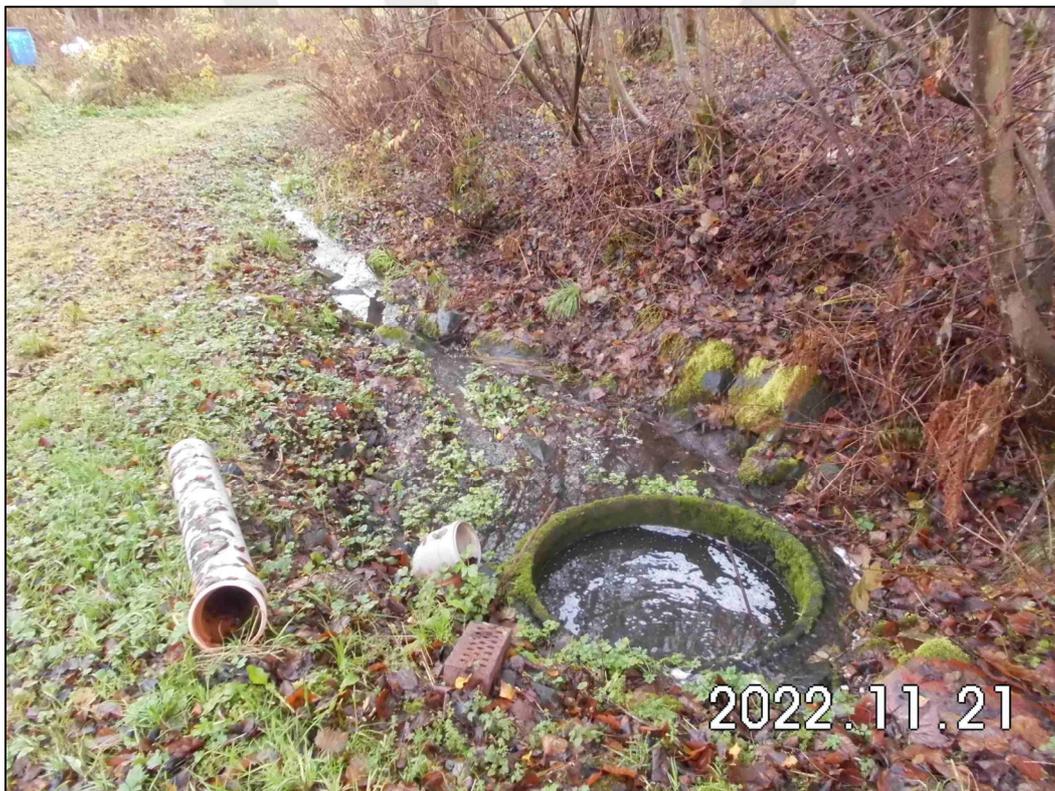
Die Einleitstelle zeigt keinerlei Erosionen oder sonstige Flurschäden in Folge von eingeleiteten Abflussspitzen. Die Einleitstelle gliedert sich in die natürliche Umgebung ein.

Auslauf in namenlosen Entwässerungskanal
