**Antrag auf Erteilung
einer wasserrechtlichen Erlaubnis
nach § 8 und § 15 WHG**

**zur Abwasserbeseitigung der Stadt Grafenwöhr
durch die WBG Grafenwöhr;
Einleiten von Abwasser aus der Kläranlage in die Creußen
sowie von Mischwasser aus den Entlastungsanlagen und
Regenwasser aus den Regenwasserkanälen in die
Creußen, den Thumbach, die Haidenaab und Vorflutgräben.**

**Dokumentation Einleitstellen
Regenwasser**

zum Wasserrechtsantrag vom 28.04.2023

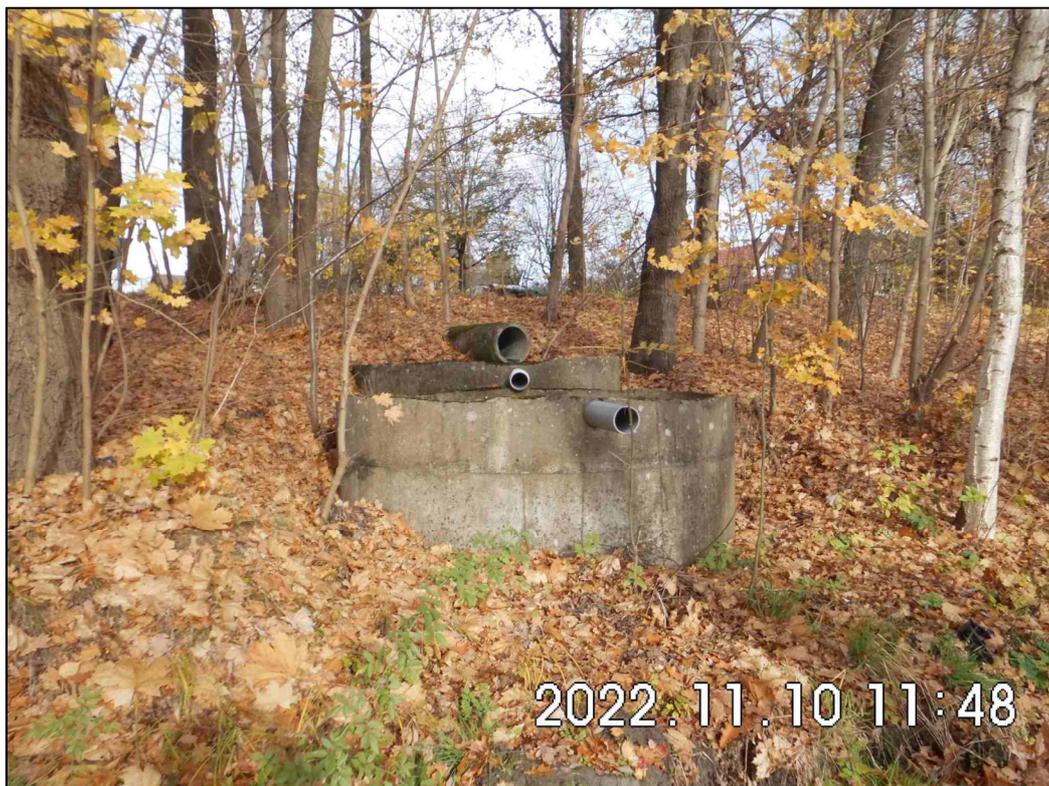
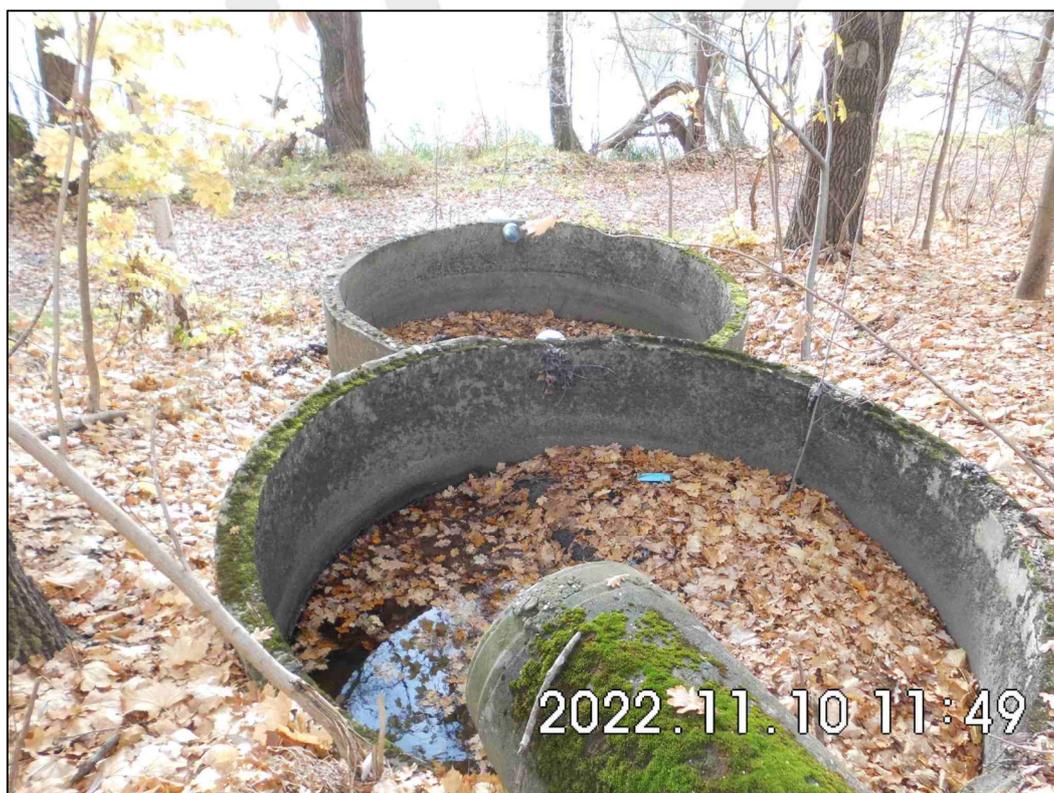
Überlauf Versickerungsanlage erfolgt oberflächlich mit Geländeneigung zum vor-handenen Baggersee hin.

Auslauf in Versickerungsanlage

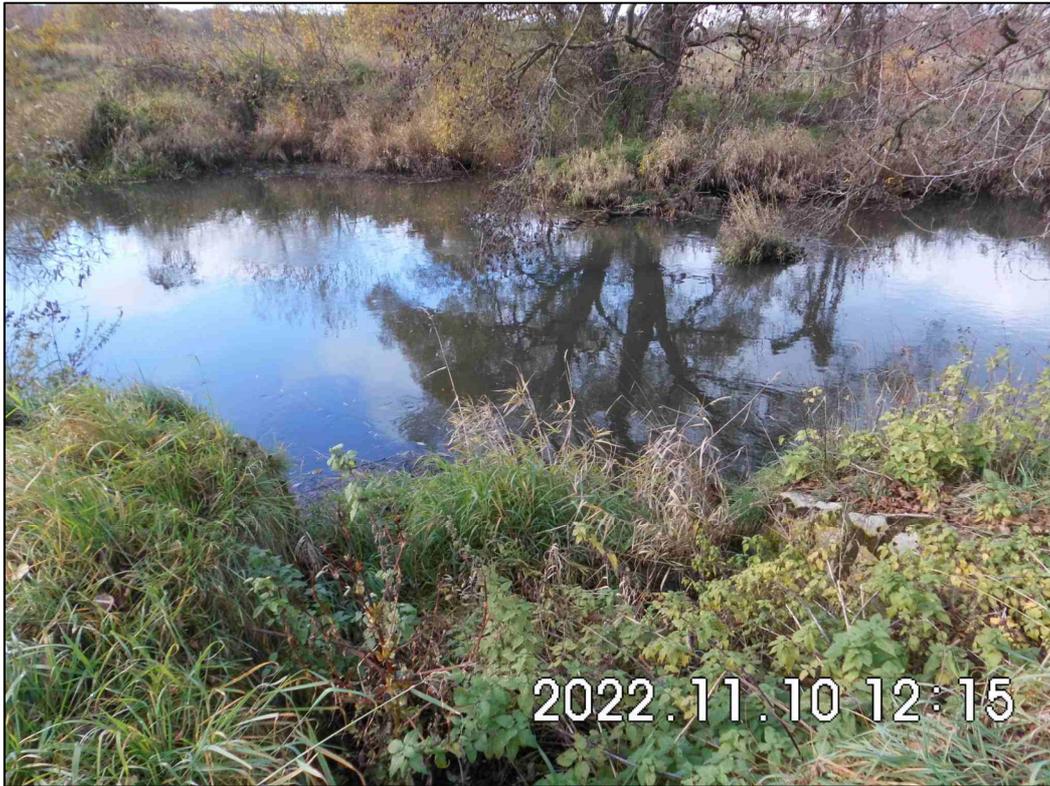
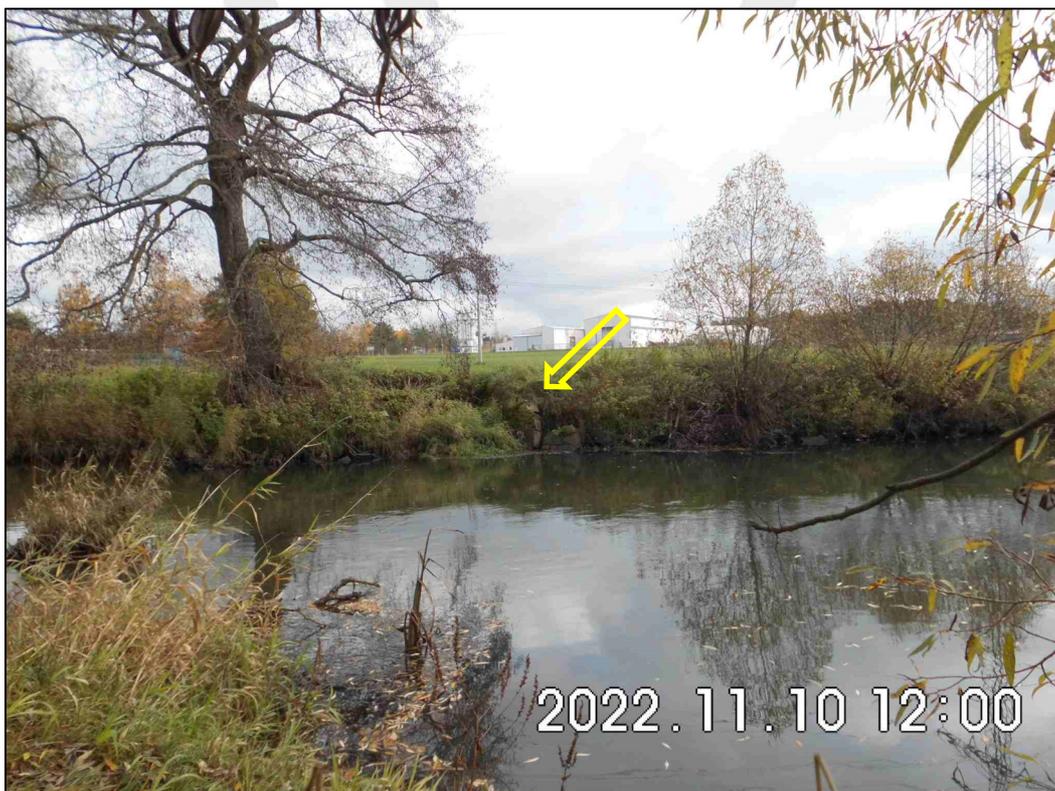
Die Einleitstelle zeigt keinerlei Erosionen oder sonstige Flurschäden in Folge von eingeleiteten Abflussspitzen. Die Einleitstelle gliedert sich in die natürliche Umgebung ein.

Auslauf in die Haidenaab
