**Antrag auf Erteilung
einer wasserrechtlichen Erlaubnis
nach § 8 und § 15 WHG**

**zur Abwasserbeseitigung der Stadt Grafenwöhr
durch die WBG Grafenwöhr;
Einleiten von Abwasser aus der Kläranlage in die Creußen
sowie von Mischwasser aus den Entlastungsanlagen und
Regenwasser aus den Regenwasserkanälen in die
Creußen, den Thumbach, die Haidenaab und Vorflutgräben.**

**Dokumentation Einleitstellen
Regenwasser**

zum Wasserrechtsantrag vom 28.04.2023

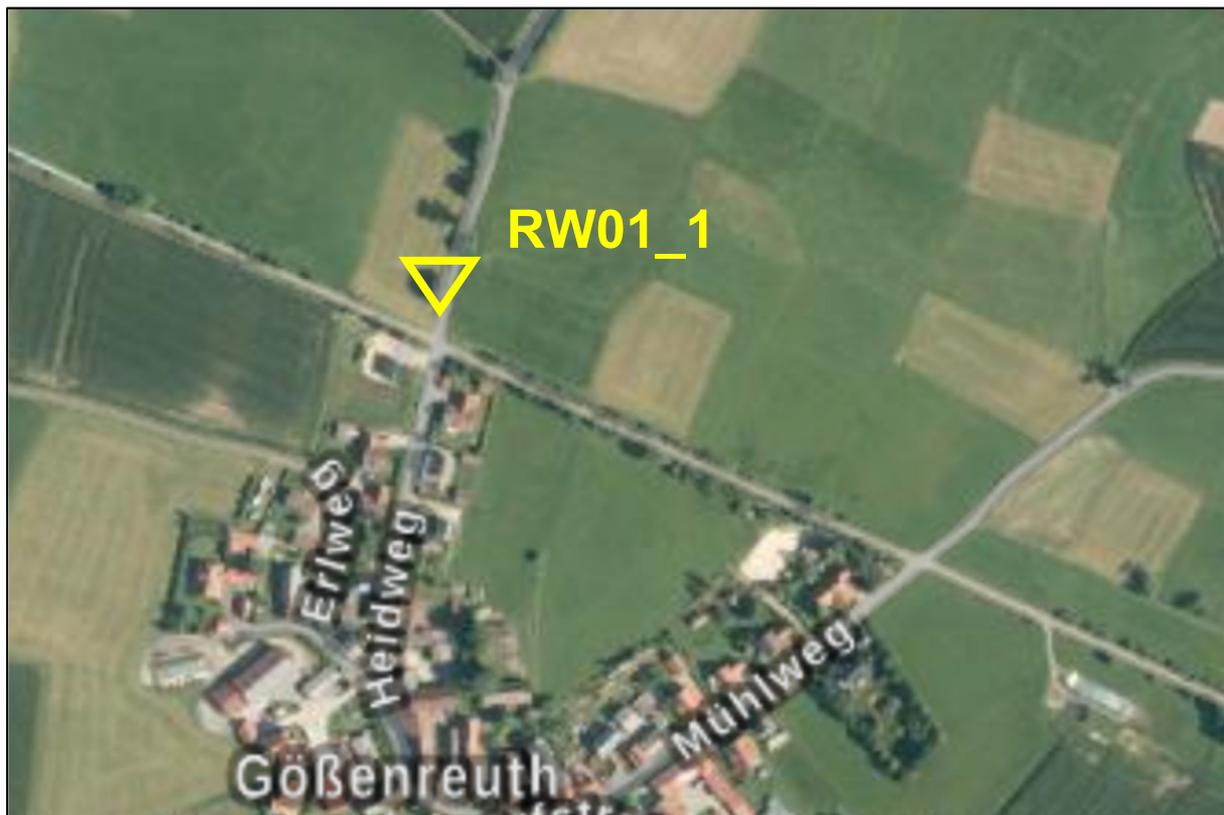
Luftbild

Die Einleitstelle zeigt keinerlei Erosionen oder sonstige Flurschäden in Folge von eingeleiteten Abflussspitzen. Die Einleitstelle gliedert sich in die natürliche Umgebung ein.

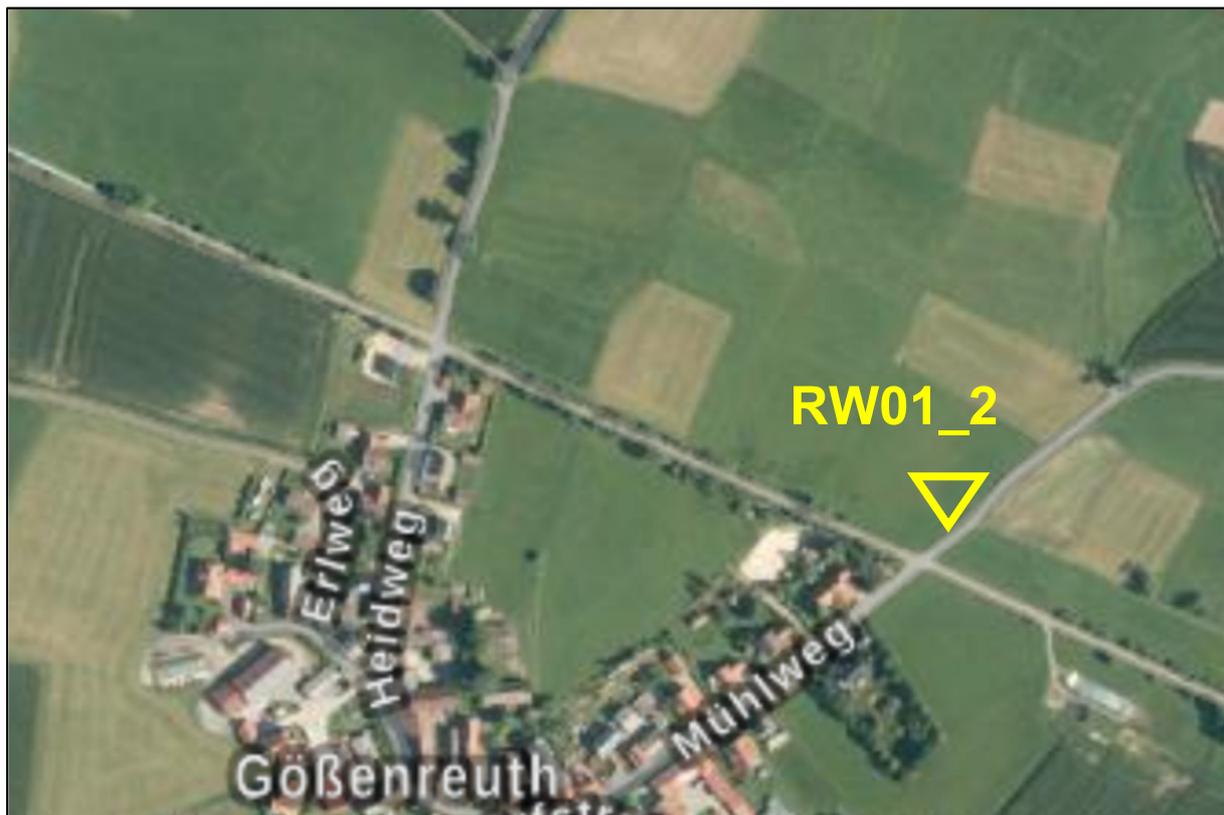
Luftbild

Die Einleitstelle zeigt keinerlei Erosionen oder sonstige Flurschäden in Folge von eingeleiteten Abflussspitzen. Die Einleitstelle gliedert sich in die natürliche Umgebung ein.

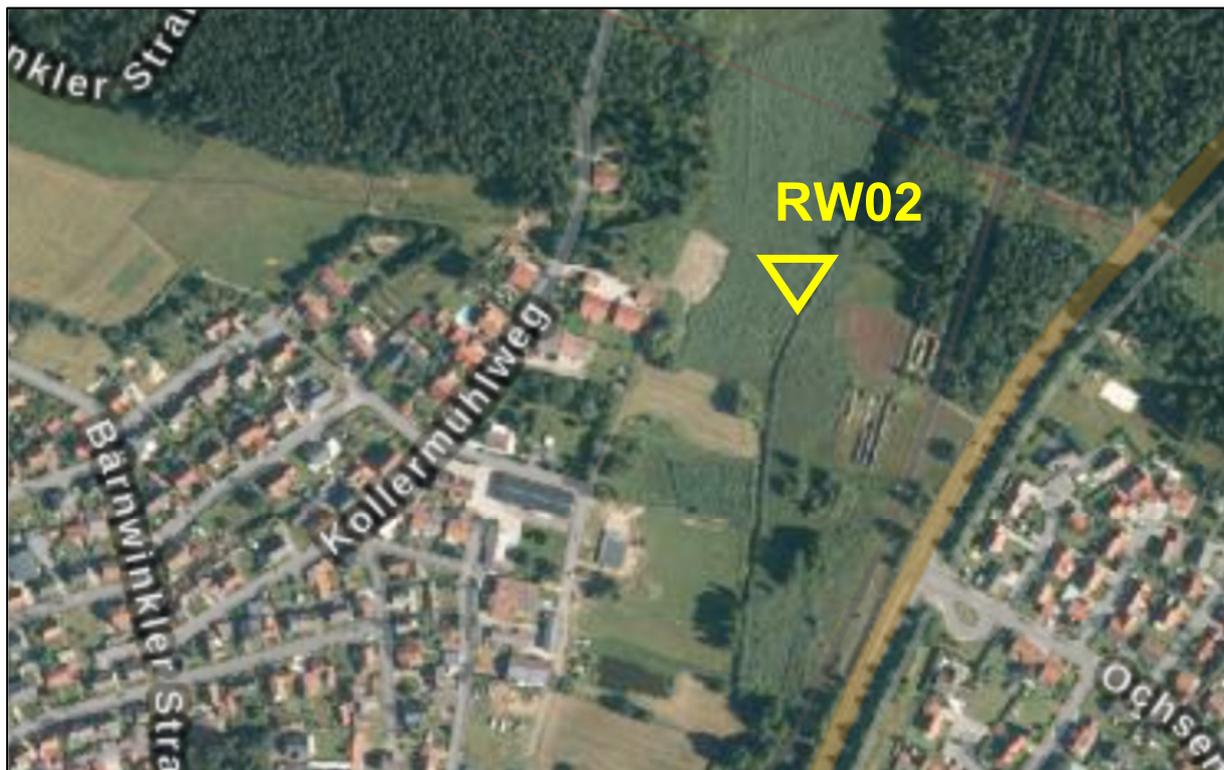
Luftbild

Die Einleitstelle zeigt keinerlei Erosionen oder sonstige Flurschäden in Folge von eingeleiteten Abflussspitzen. Die Einleitstelle gliedert sich in die natürliche Umgebung ein.

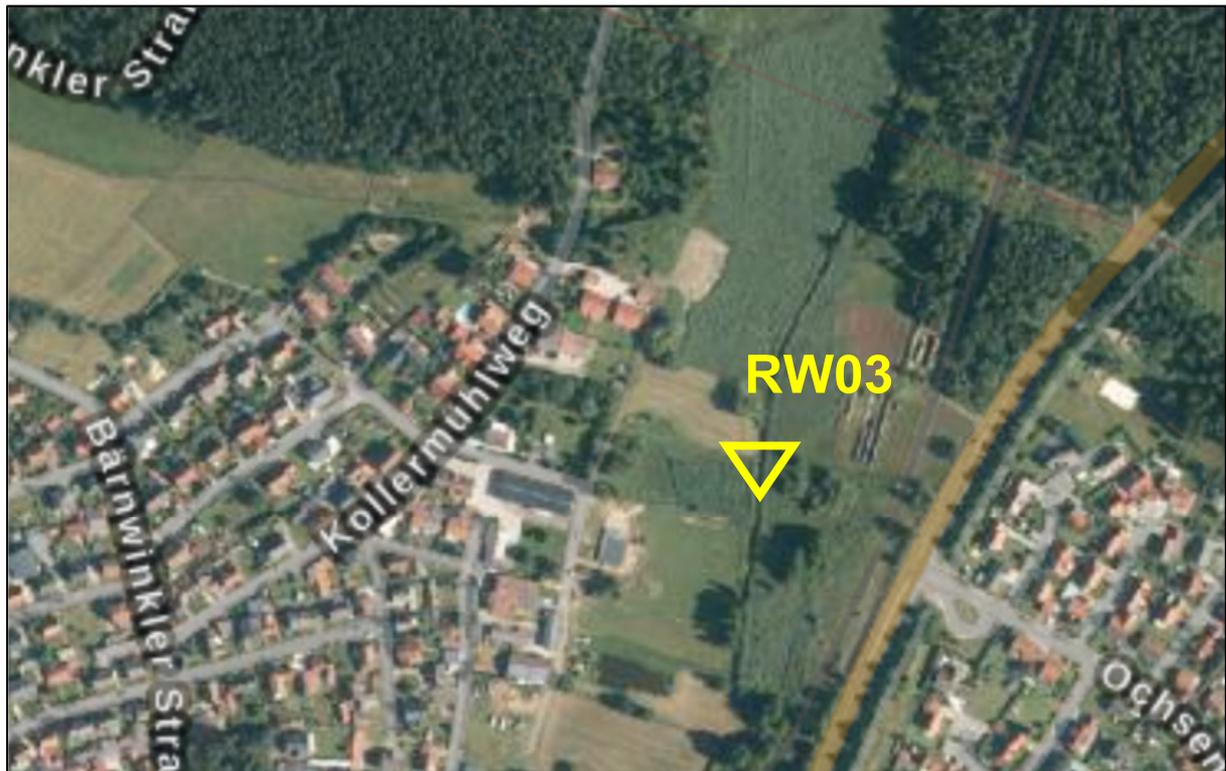
Luftbild

Die Einleitstelle zeigt keinerlei Erosionen oder sonstige Flurschäden in Folge von eingeleiteten Abflussspitzen. Die Einleitstelle gliedert sich in die natürliche Umgebung ein.

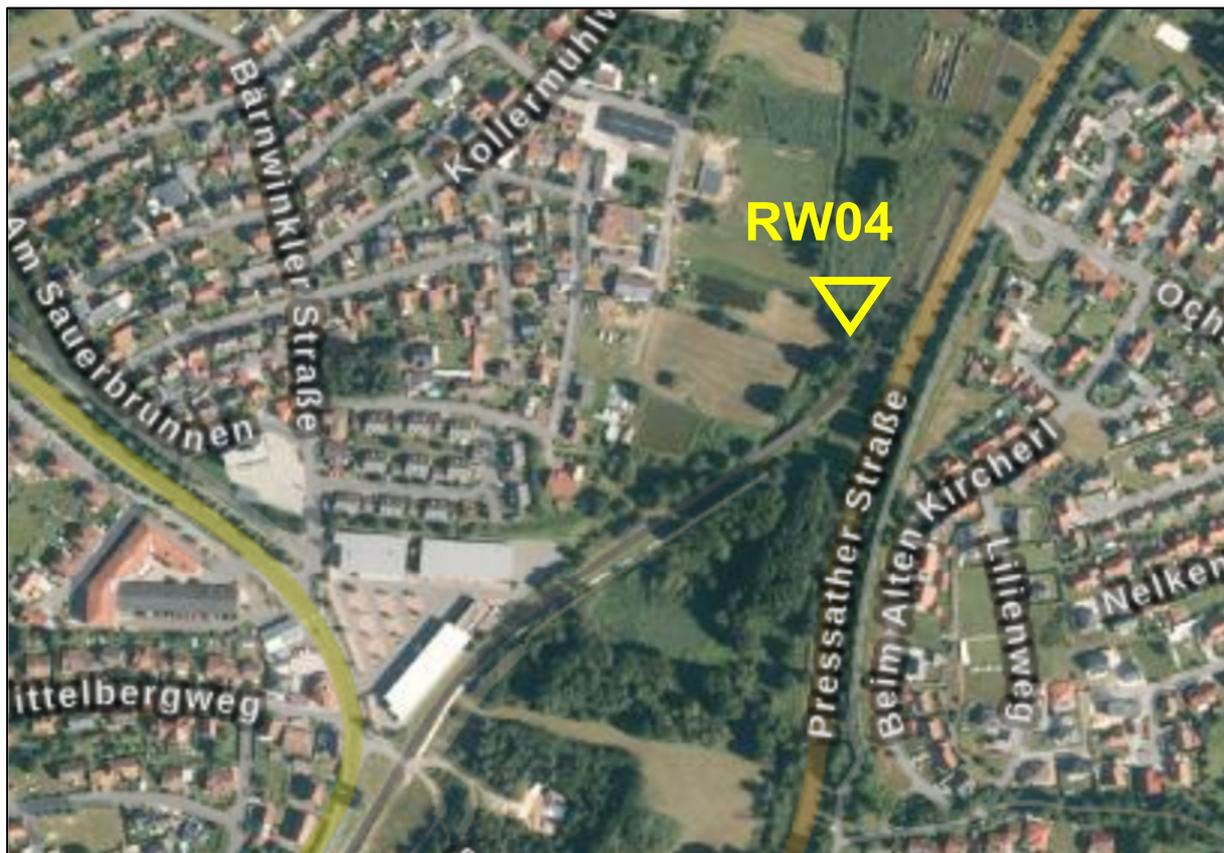
Luftbild

Die Einleitstelle zeigt keinerlei Erosionen oder sonstige Flurschäden in Folge von eingeleiteten Abflussspitzen. Die Einleitstelle gliedert sich in die natürliche Umgebung ein.

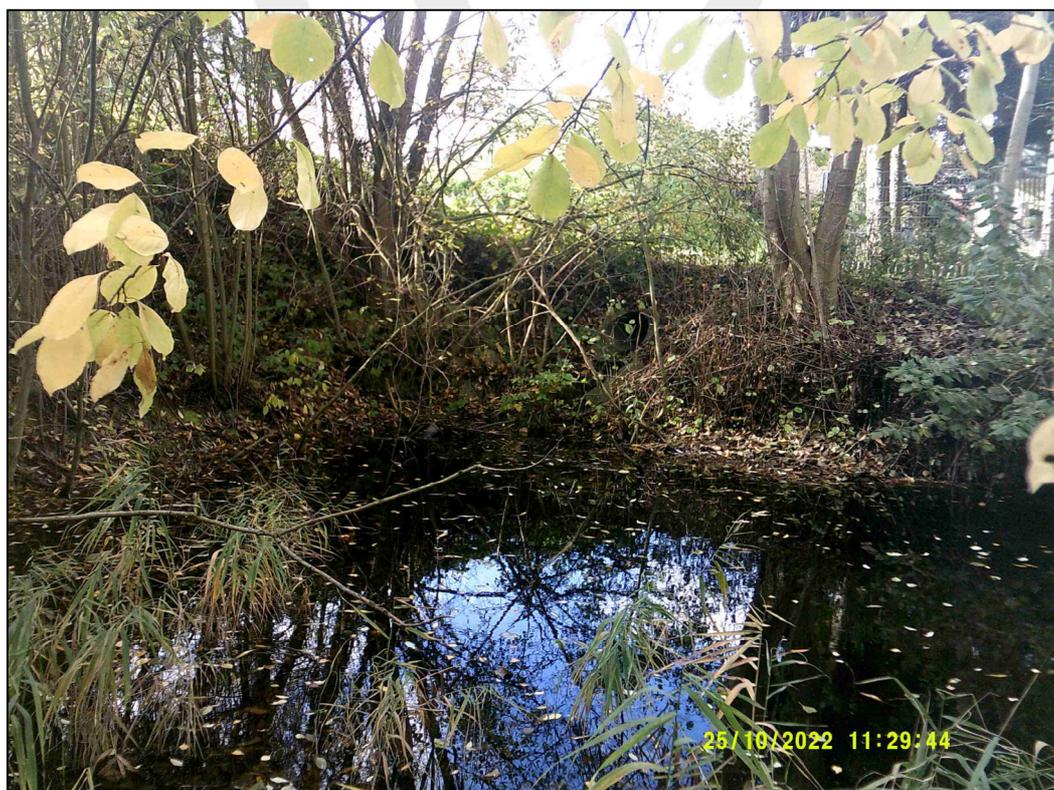
RRB

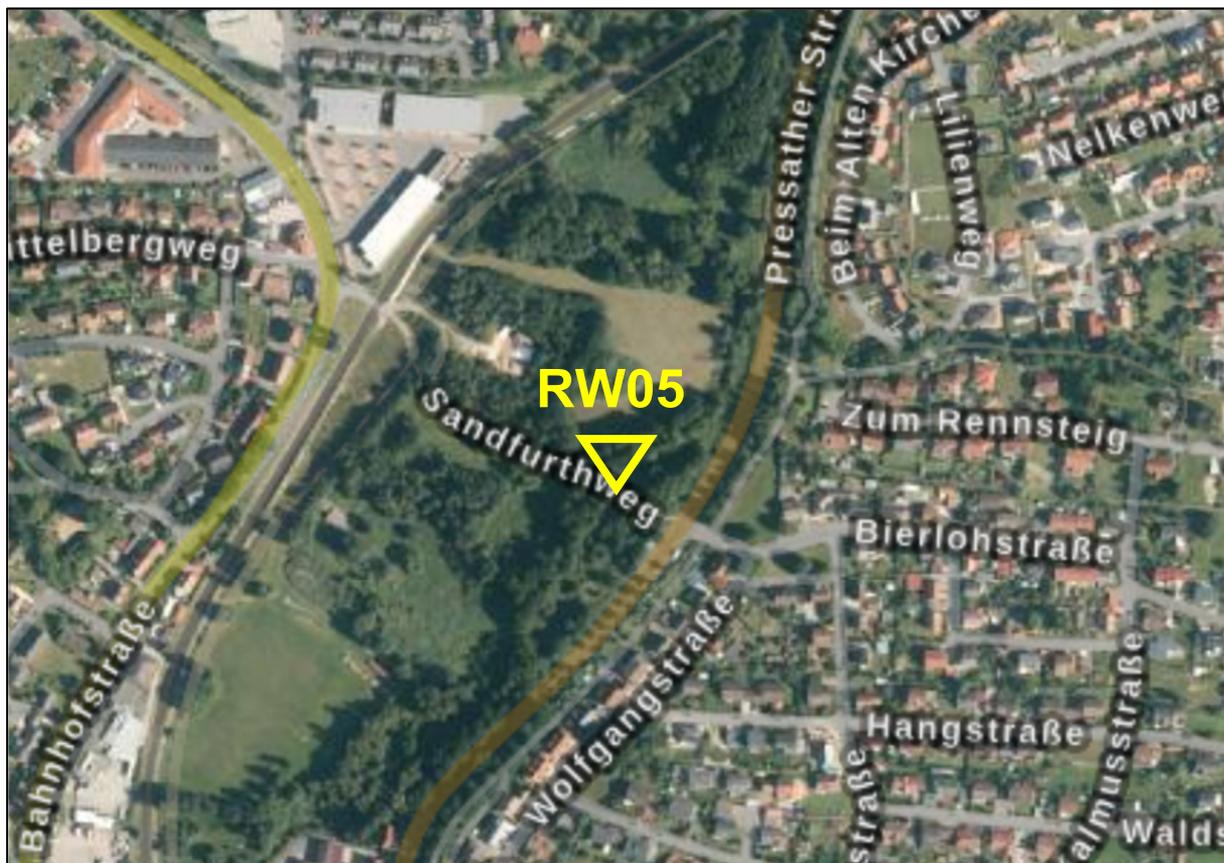
Luftbild

Regenwassereinleitung RW05 erfolgt gemeinsam mit dem Überschlag aus dem Regenüberlauf „RÜ21“. Die Einleitstelle wird im Abschnitt zur Einleitung aus Mischwasserentlastungsanlagen im Detail dokumentiert und behandelt.

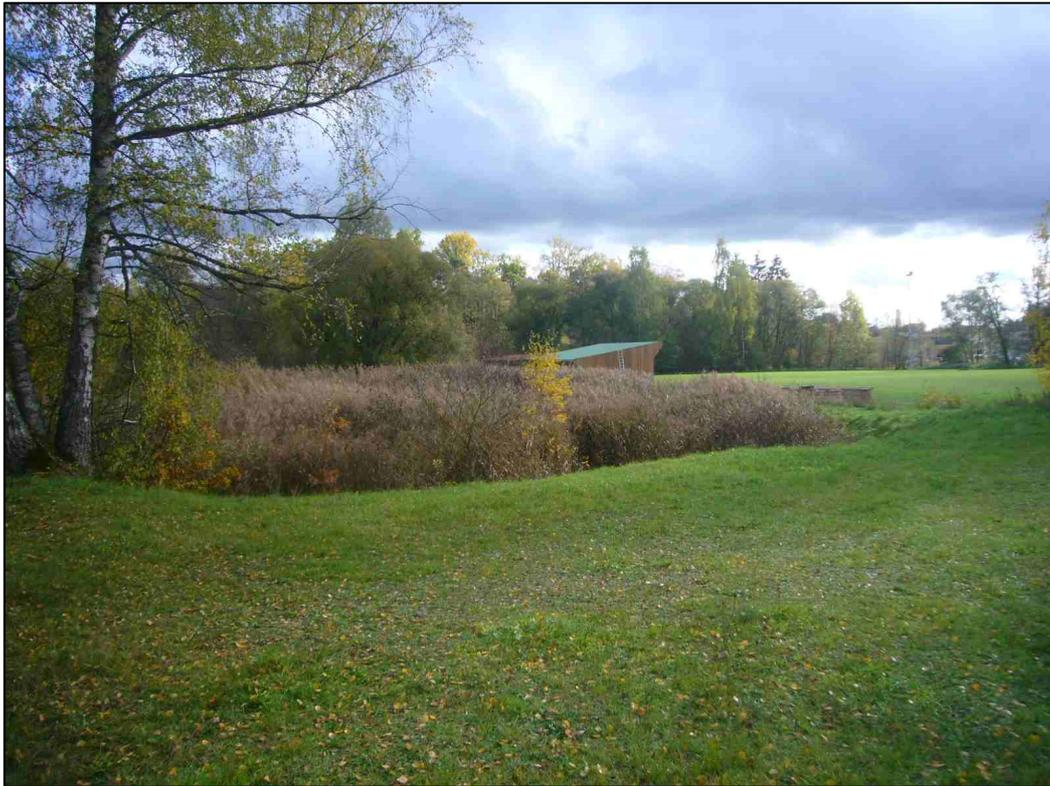
Auslauf in RRB

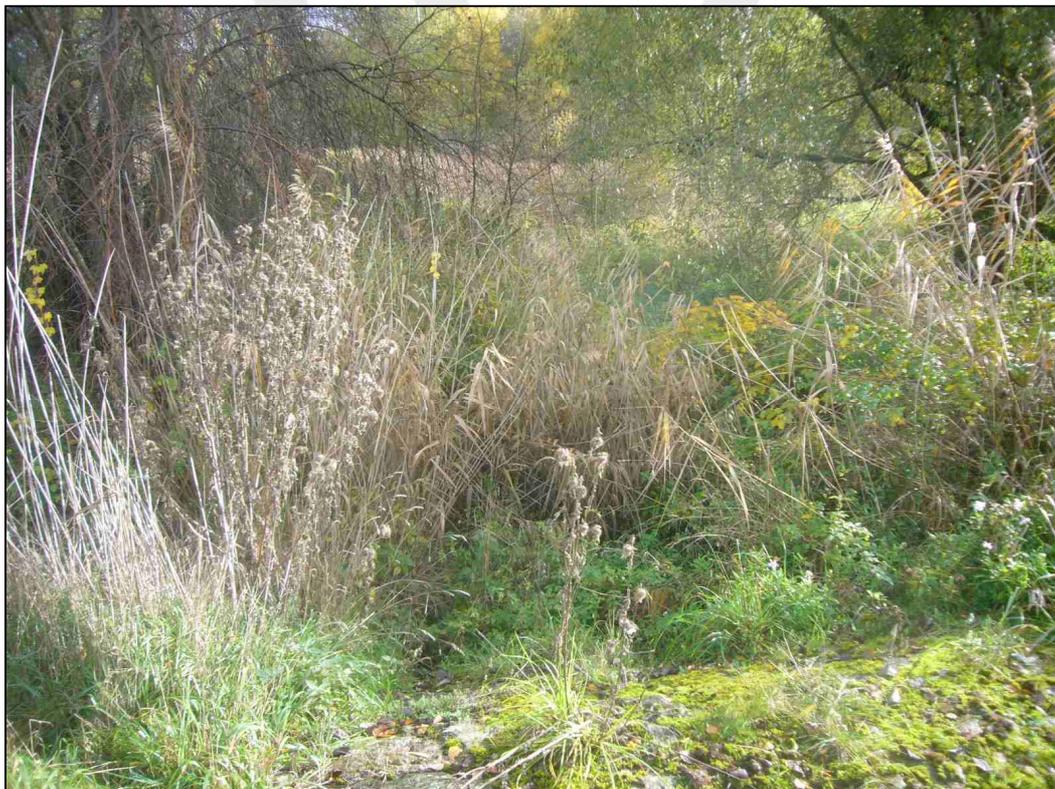
Auslauf RRB in Transportgraben

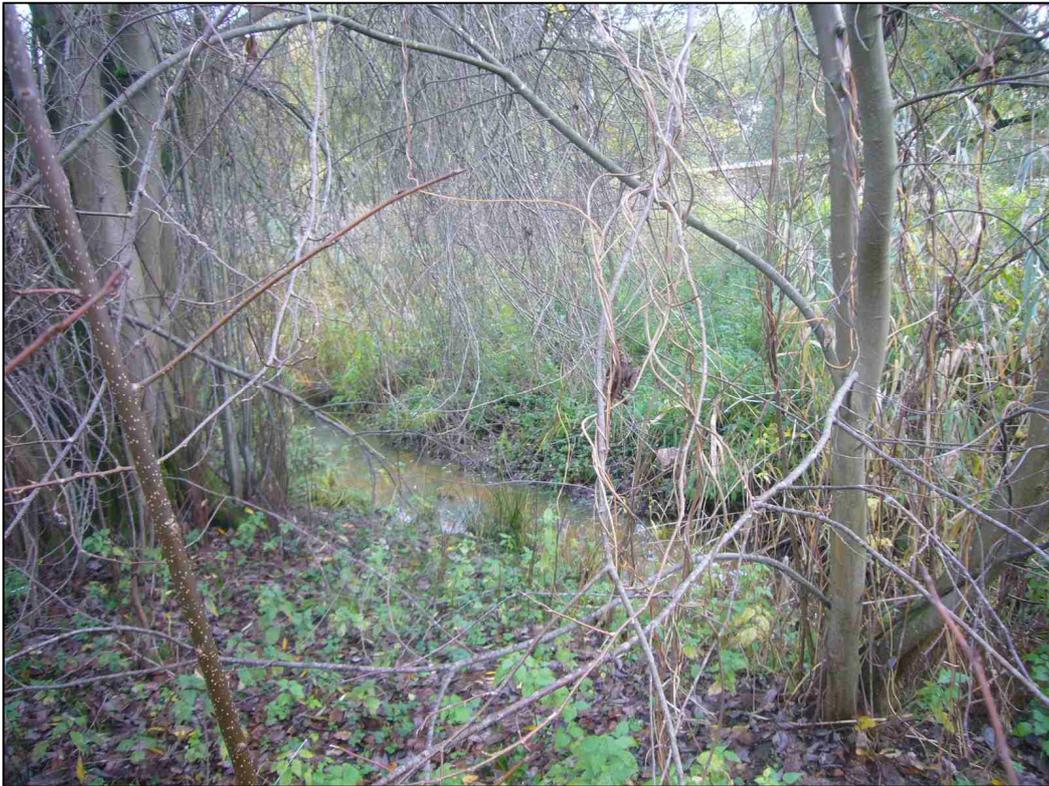
Auslauf in die Creußen

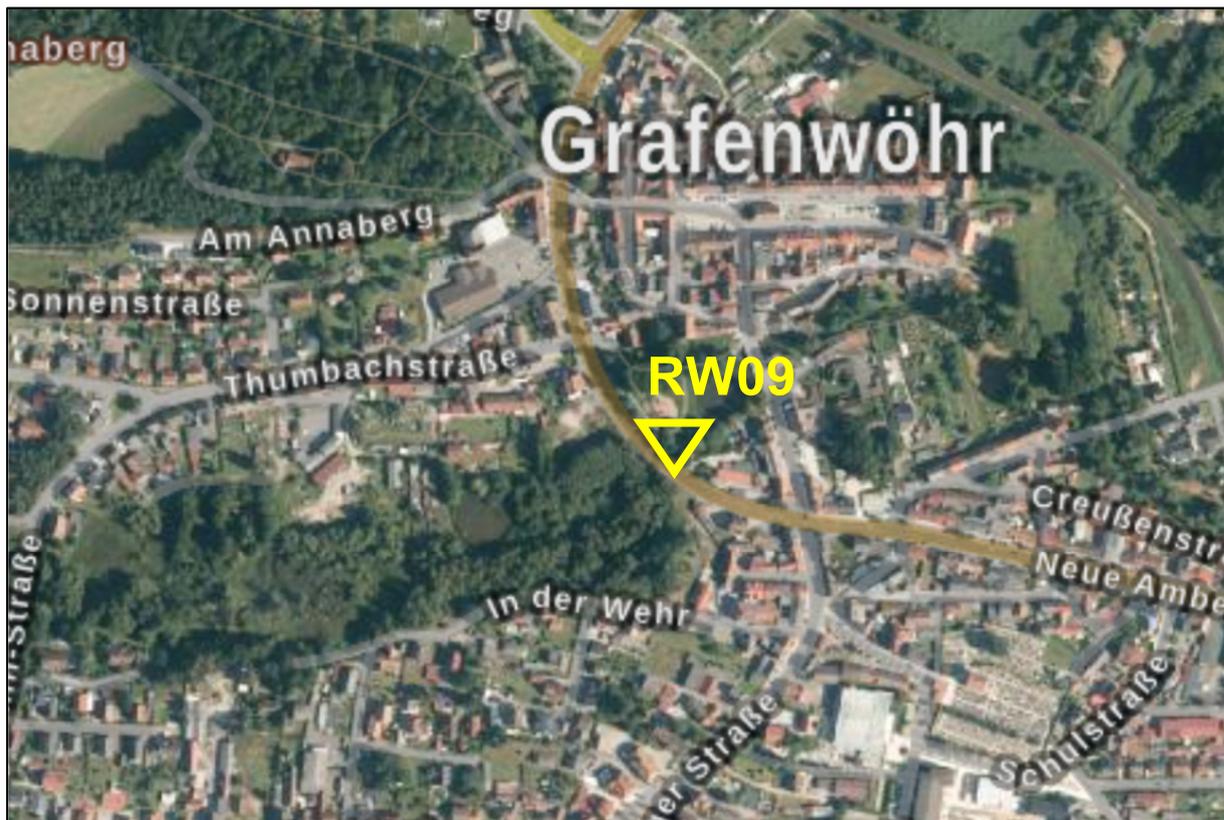
Luftbild

Die Einleitstelle zeigt keinerlei Erosionen oder sonstige Flurschäden in Folge von eingeleiteten Abflussspitzen. Die Einleitstelle gliedert sich in die natürliche Umgebung ein.

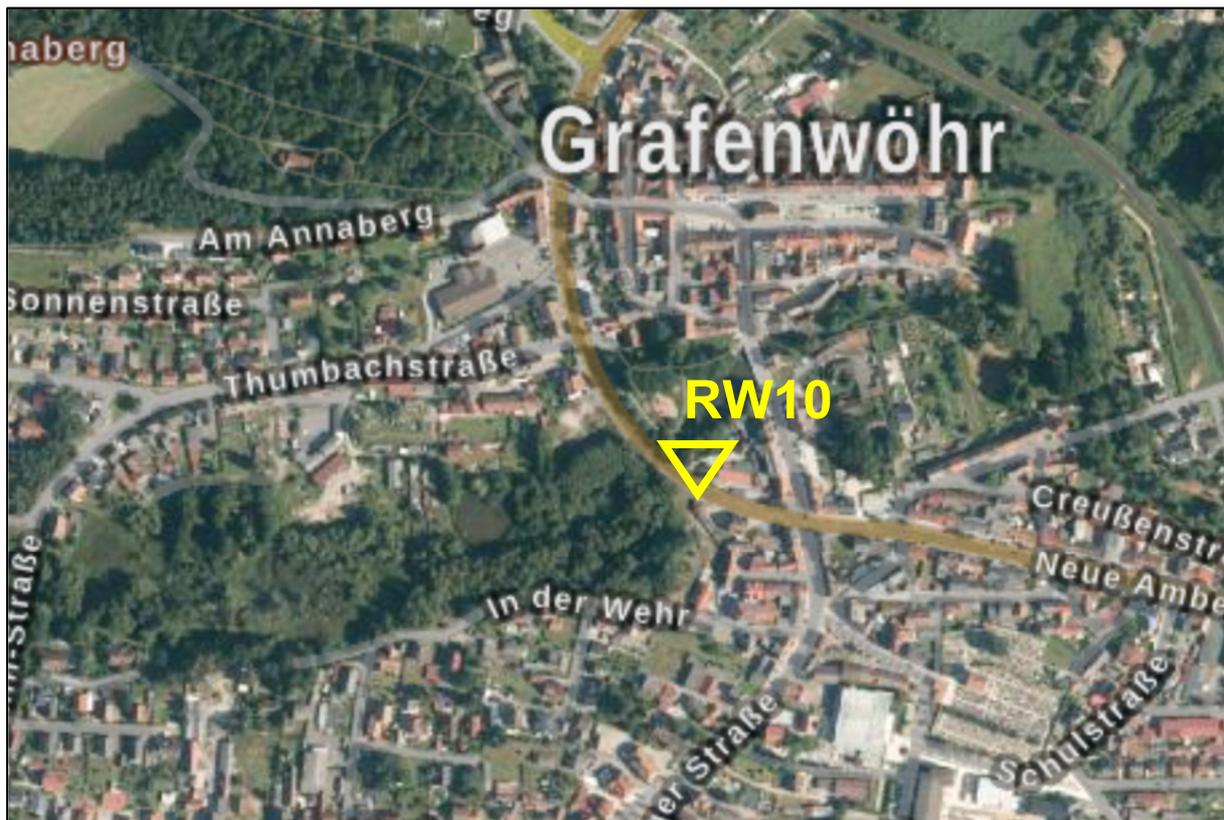
Luftbild

Die Einleitstelle zeigt keinerlei Erosionen oder sonstige Flurschäden in Folge von eingeleiteten Abflussspitzen. Die Einleitstelle gliedert sich in die natürliche Umgebung ein.

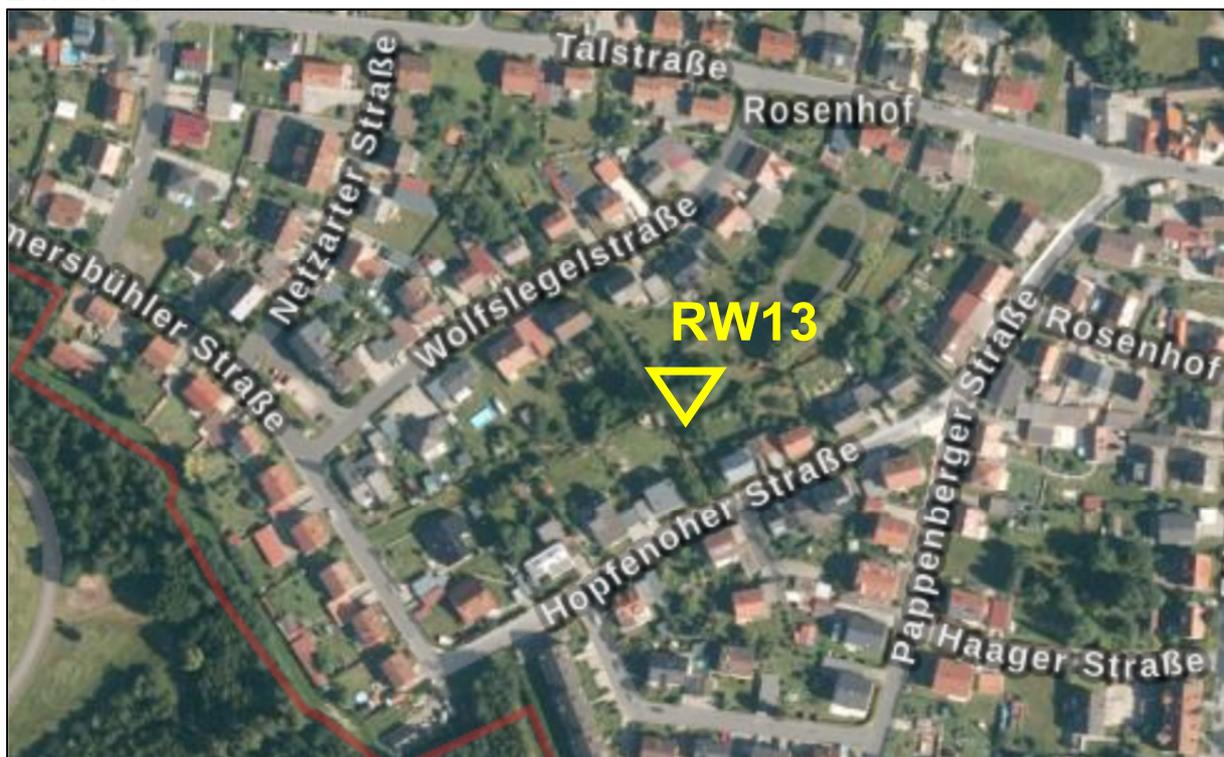
Luftbild

Die Einleitstelle zeigt keinerlei Erosionen oder sonstige Flurschäden in Folge von eingeleiteten Abflussspitzen.

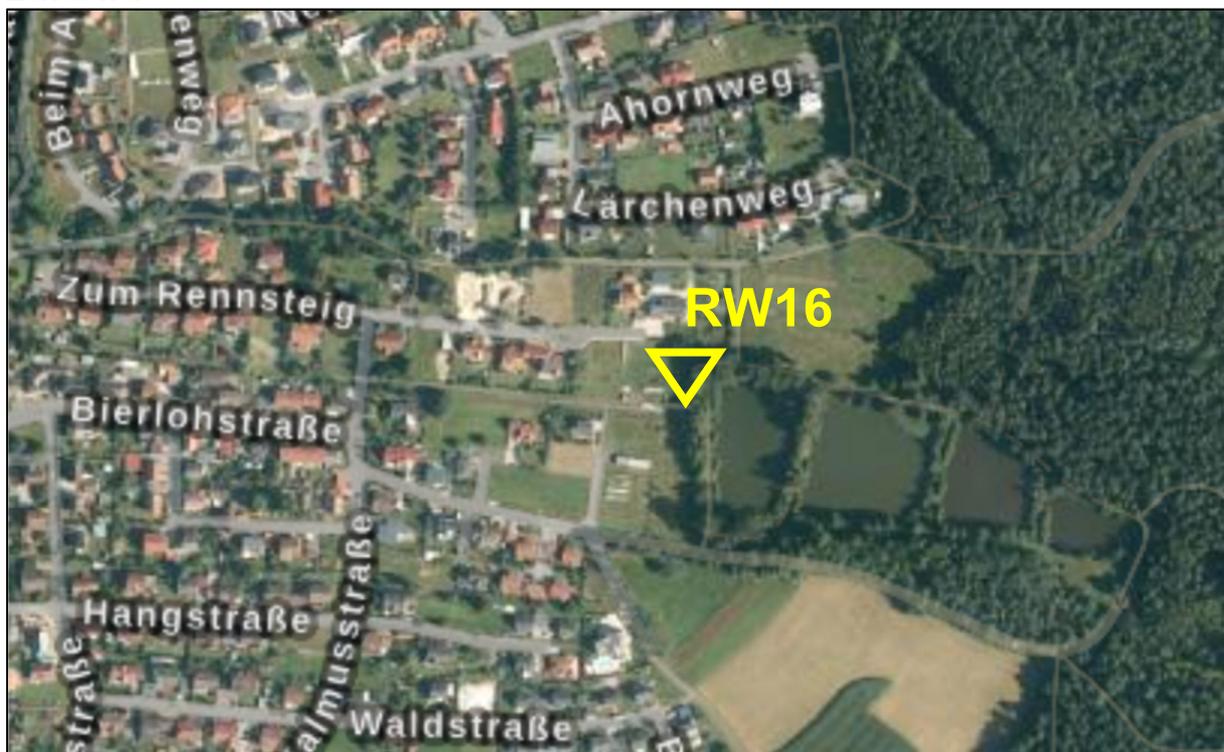
Luftbild

Die Einleitstelle zeigt keinerlei Erosionen oder sonstige Flurschäden in Folge von eingeleiteten Abflussspitzen.

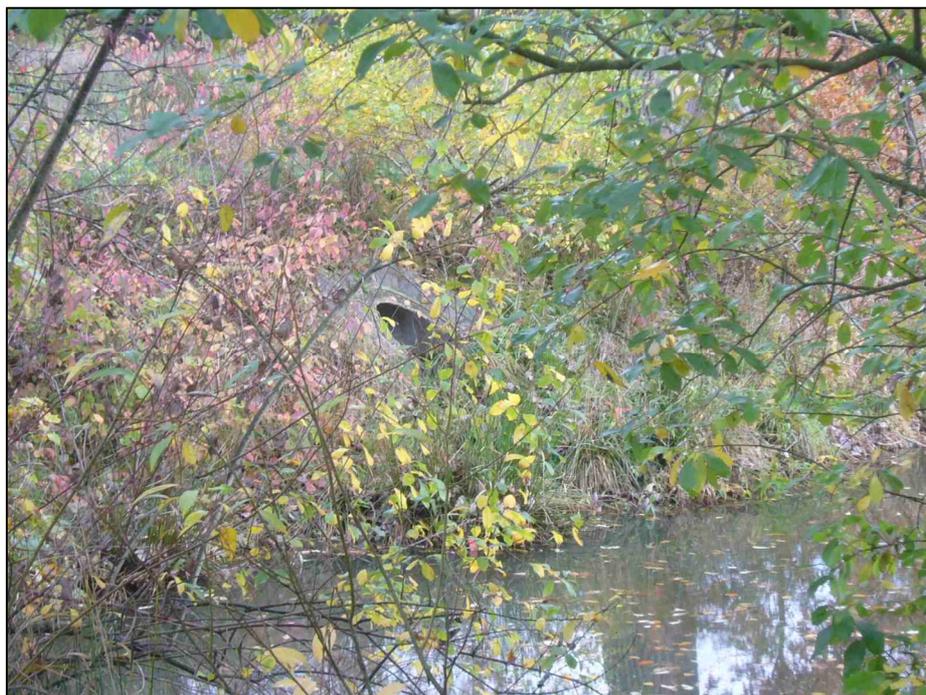
Auslauf in Bierlohweiher

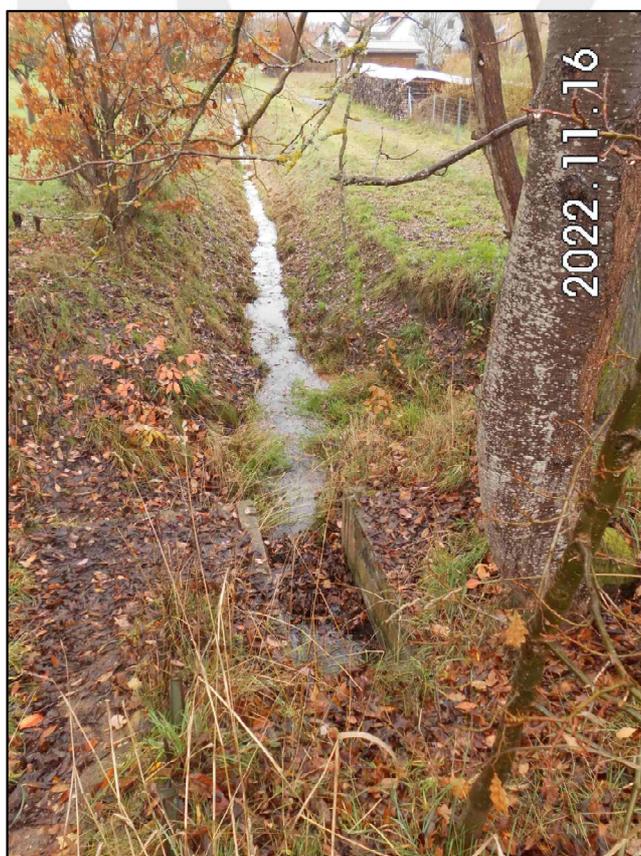
Auslauf in Bierlohgraben

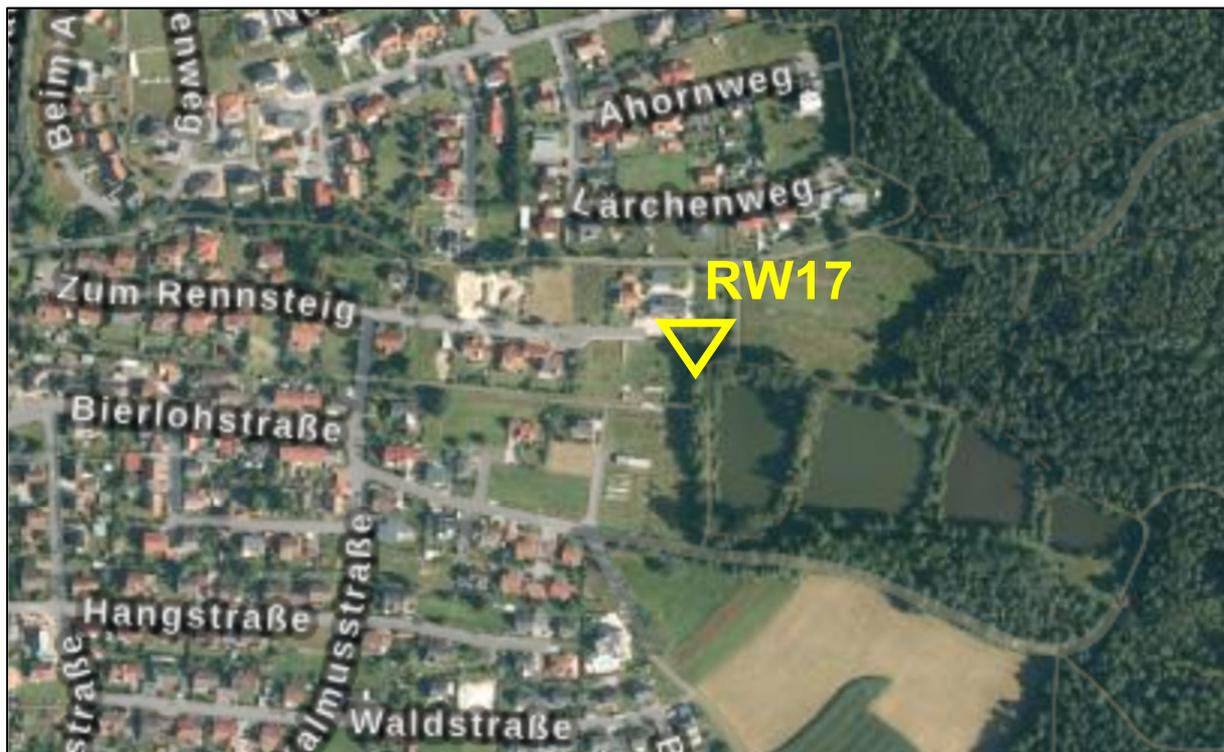
Luftbild

Die Einleitstelle zeigt keinerlei Erosionen oder sonstige Flurschäden in Folge von eingeleiteten Abflussspitzen. Die Einleitstelle gliedert sich in die natürliche Umgebung ein.

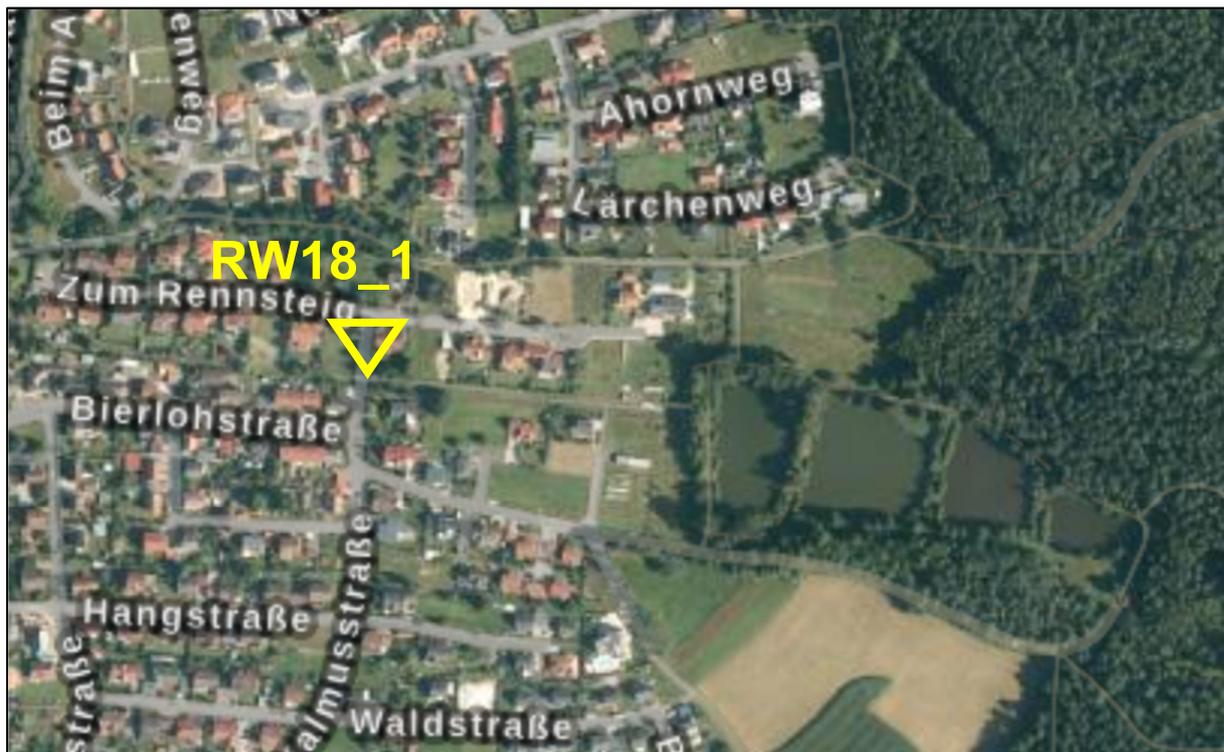
Luftbild

Die Einleitstelle zeigt keinerlei Erosionen oder sonstige Flurschäden in Folge von eingeleiteten Abflussspitzen. Die Einleitstelle gliedert sich in die natürliche Umgebung ein.

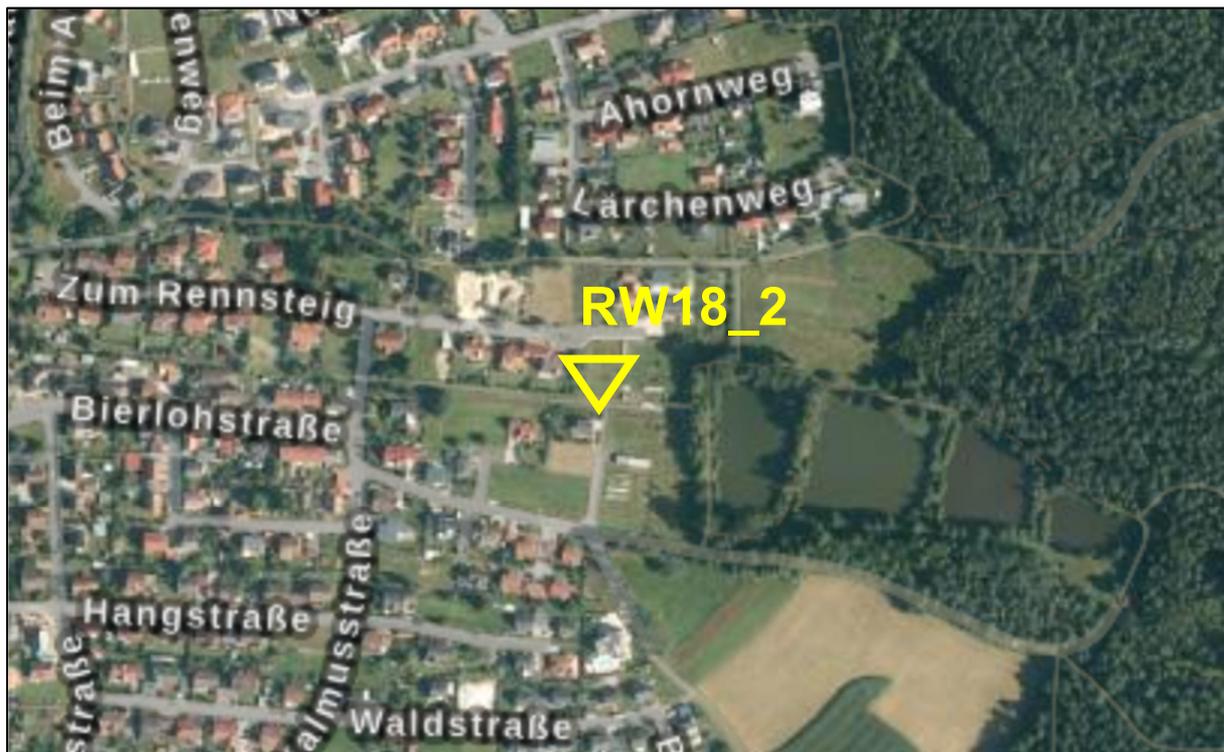
Luftbild

Die Einleitstelle zeigt keinerlei Erosionen oder sonstige Flurschäden in Folge von eingeleiteten Abflussspitzen. Die Einleitstelle gliedert sich in die natürliche Umgebung ein.

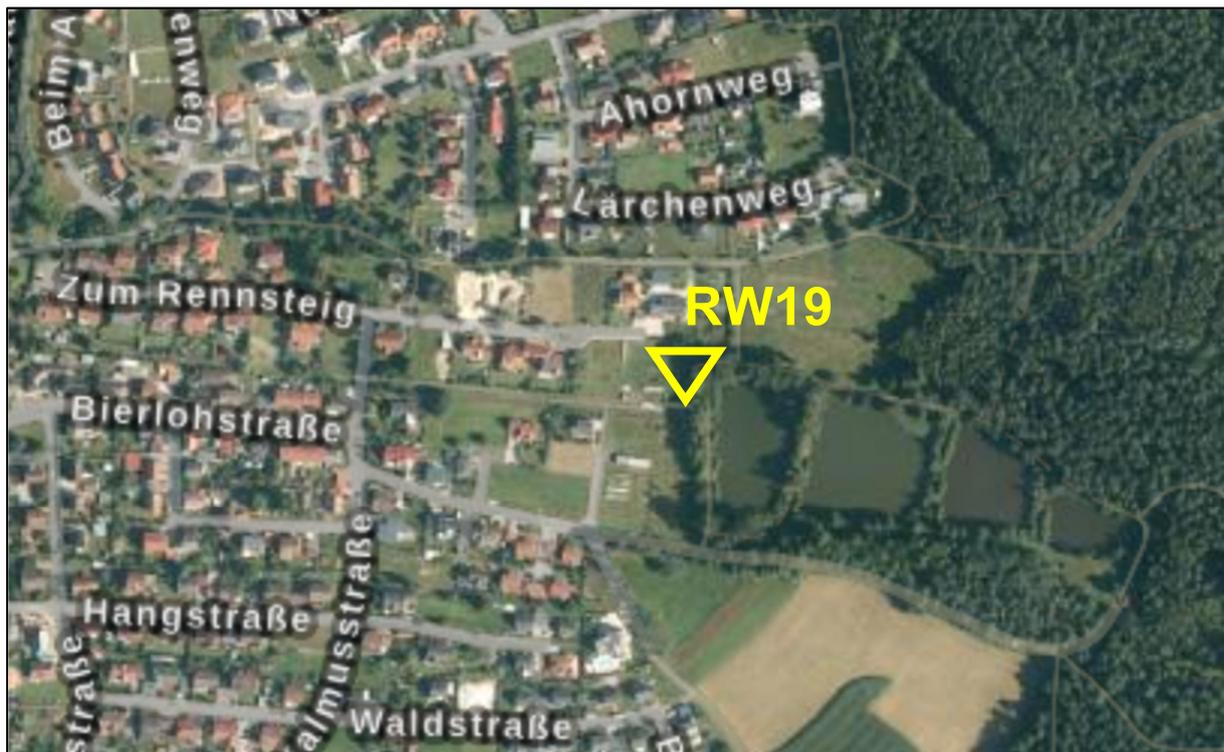
Luftbild

Die Einleitstelle zeigt keinerlei Erosionen oder sonstige Flurschäden in Folge von eingeleiteten Abflussspitzen. Die Einleitstelle gliedert sich in die natürliche Umgebung ein.

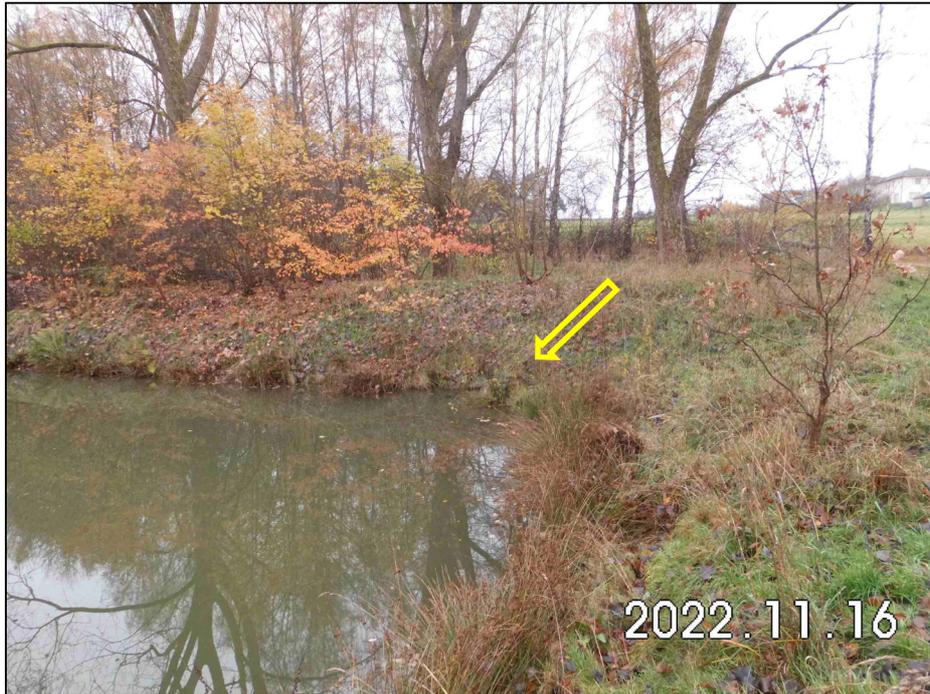
Auslauf in Bierlohweiher

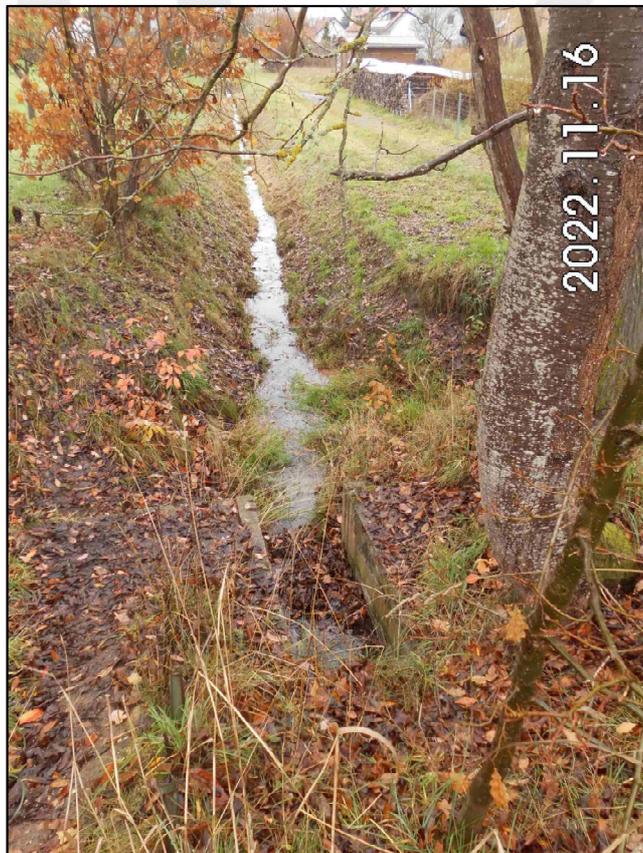
Auslauf in Bierlohgraben

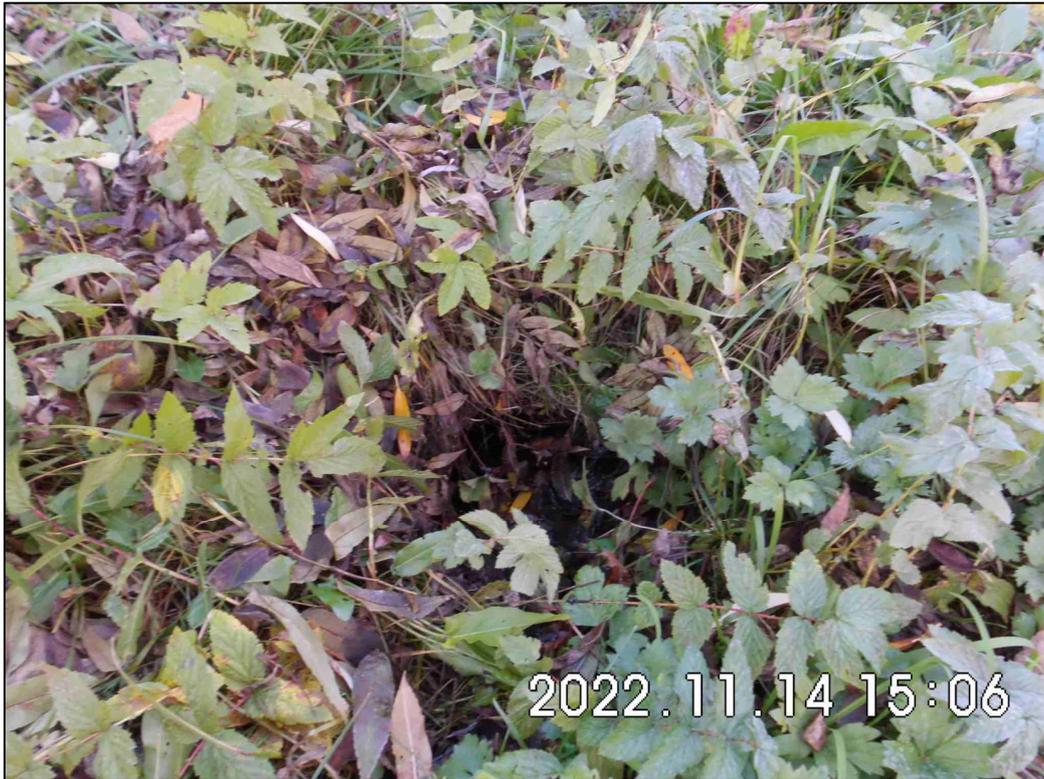
Auslauf in verlandete Entwässerungsmulde

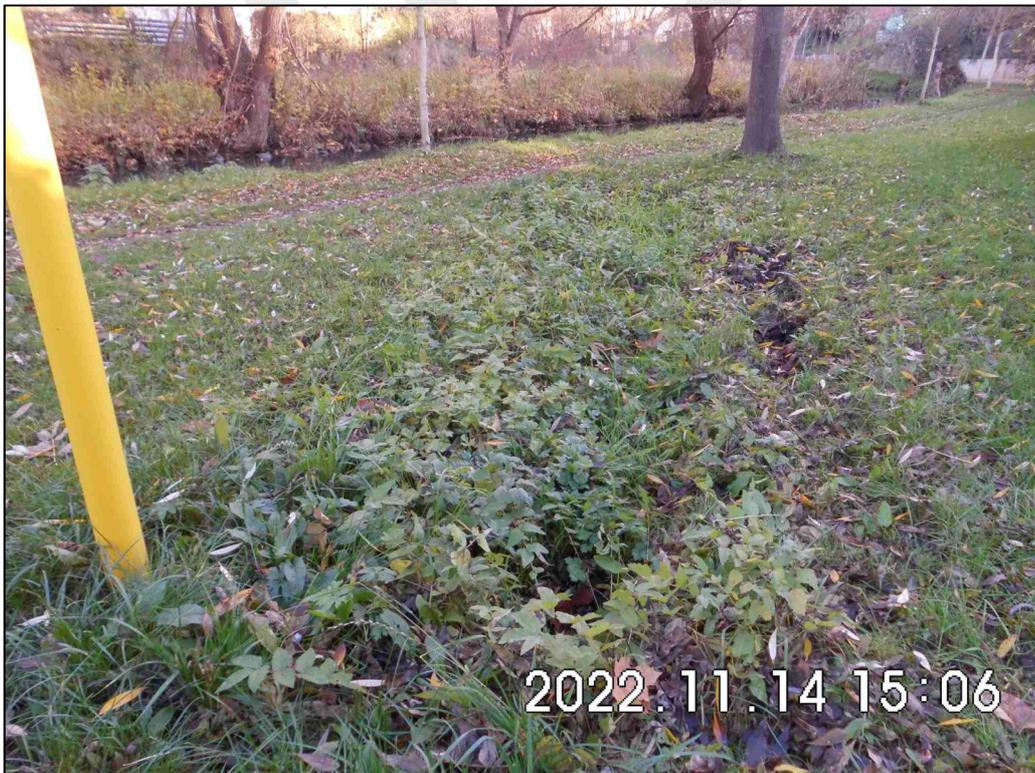
Auslauf über Entwässerungsmulde Richtung Creußen

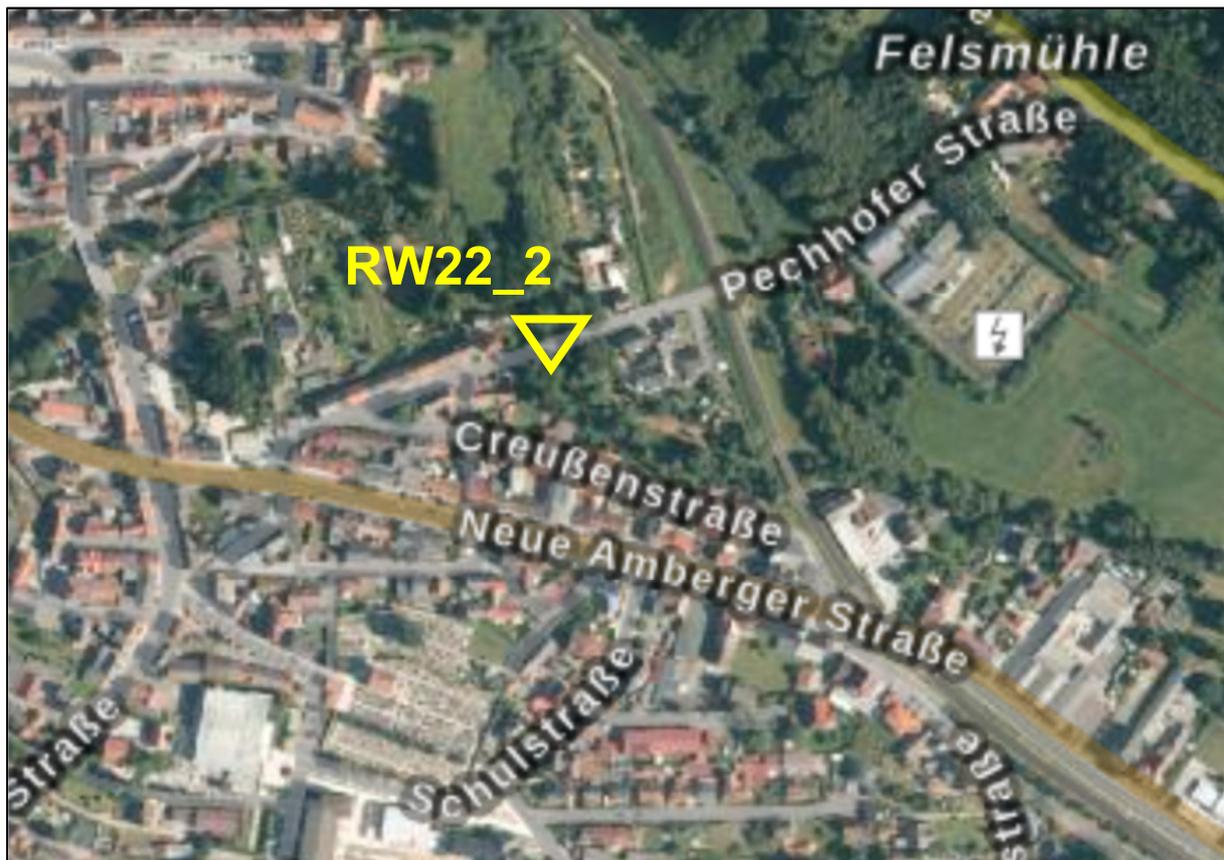
Luftbild

Die Einleitstelle zeigt keinerlei Erosionen oder sonstige Flurschäden in Folge von eingeleiteten Abflussspitzen. Die Einleitstelle gliedert sich in die natürliche Umgebung ein.
