**Antrag auf Erteilung
einer wasserrechtlichen Erlaubnis
nach § 8 und § 15 WHG**

**zur Abwasserbeseitigung der Stadt Grafenwöhr
durch die WBG Grafenwöhr;
Einleiten von Abwasser aus der Kläranlage in die Creußen
sowie von Mischwasser aus den Entlastungsanlagen und
Regenwasser aus den Regenwasserkanälen in die
Creußen, den Thumbach, die Haidenaab und Vorflutgräben.**

**Dokumentation Einleitstellen
Regenwasser**

zum Wasserrechtsantrag vom 28.04.2023

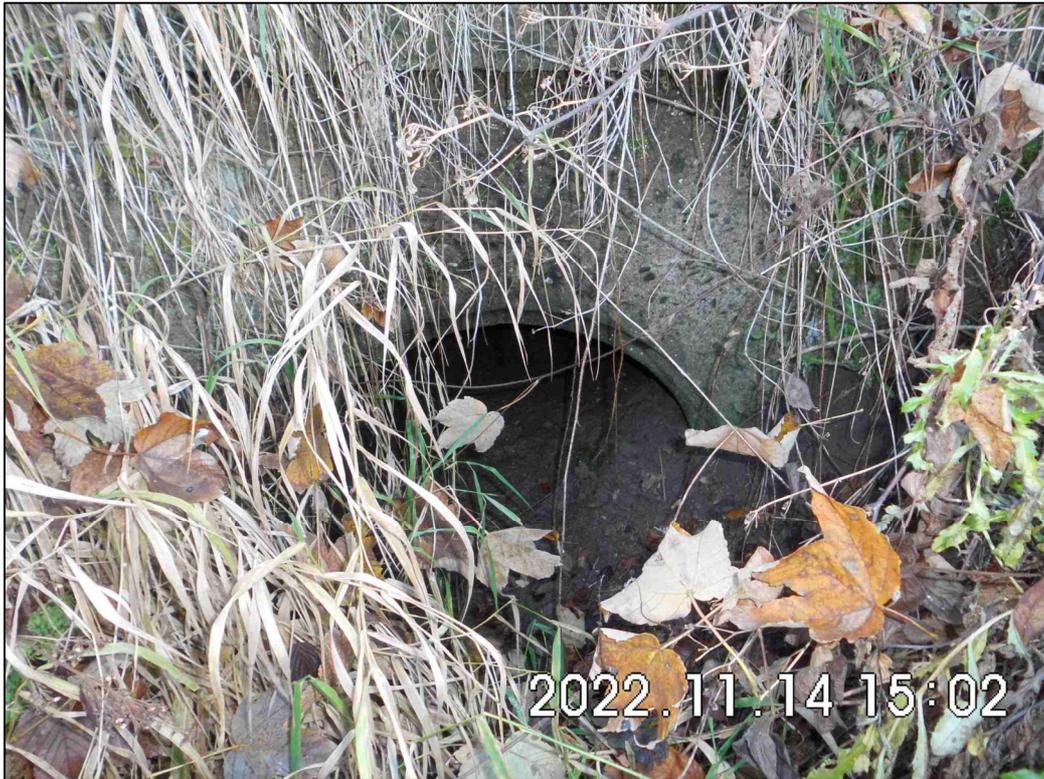
Auslauf in Retentionsbereich der Creußen

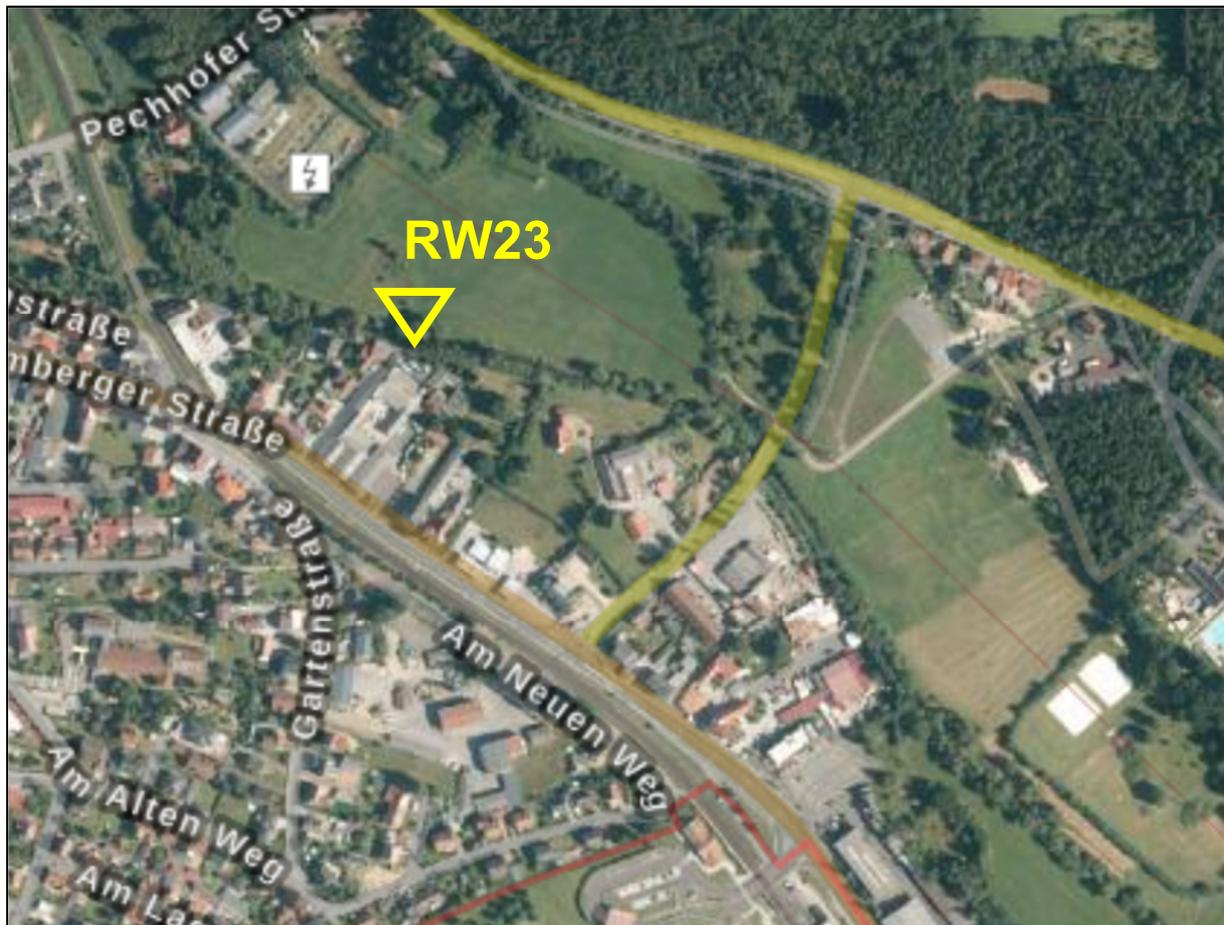
Luftbild

Die Einleitstelle zeigt keinerlei Erosionen oder sonstige Flurschäden in Folge von eingeleiteten Abflussspitzen. Die Einleitstelle gliedert sich in die natürliche Umgebung ein.

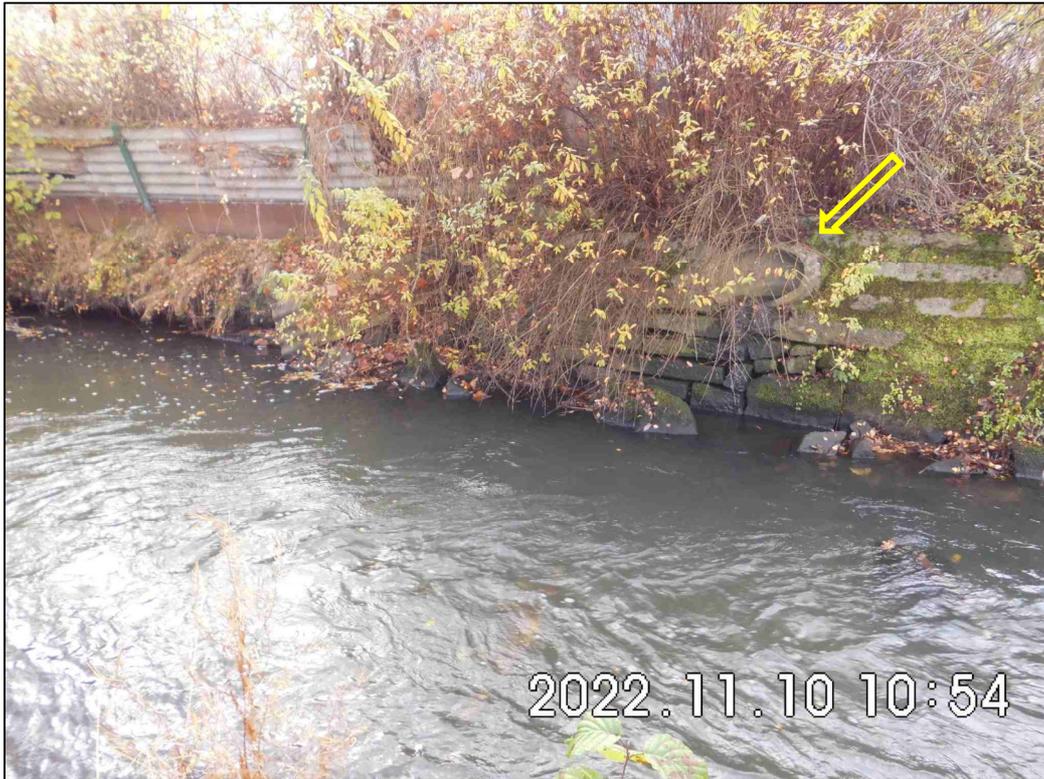
Auslauf in die Creußen

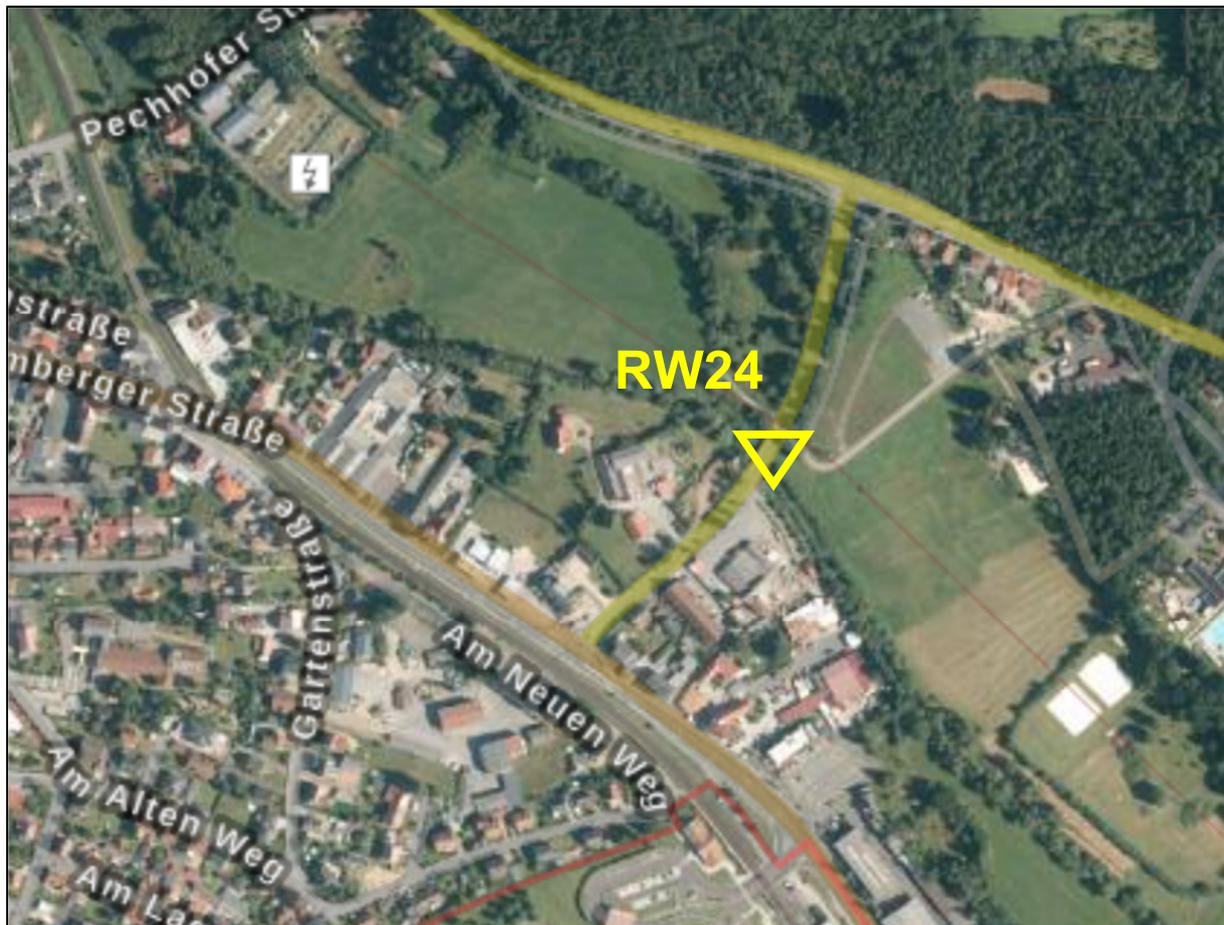
Luftbild

Die Einleitstelle zeigt keinerlei Erosionen oder sonstige Flurschäden in Folge von eingeleiteten Abflussspitzen. Die Einleitstelle gliedert sich in die natürliche Umgebung ein.

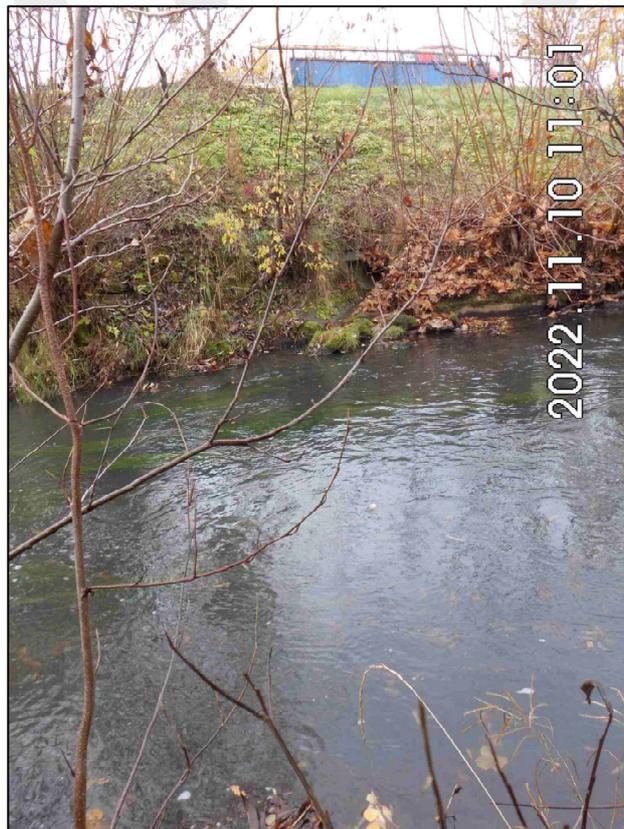
Auslauf in die Creußen

Die Einleitstelle zeigt keinerlei Erosionen oder sonstige Flurschäden in Folge von eingeleiteten Abflussspitzen. Die Einleitstelle gliedert sich in die natürliche Umgebung ein.
